KOMUNA E DEÇANIT
MUNICIPALITY OF DEÇAN
OPSTINA DEÇAN

Dt. 01/08/2024

PLANI

PIKAT MË VËRSHUESE NGA TË RESHURAT
ATMOSFERIKE NË TERRITORIN E KOMUNËS SË
DEÇANIT SI DHE GJENDJA E URAVE NË TËRËSI

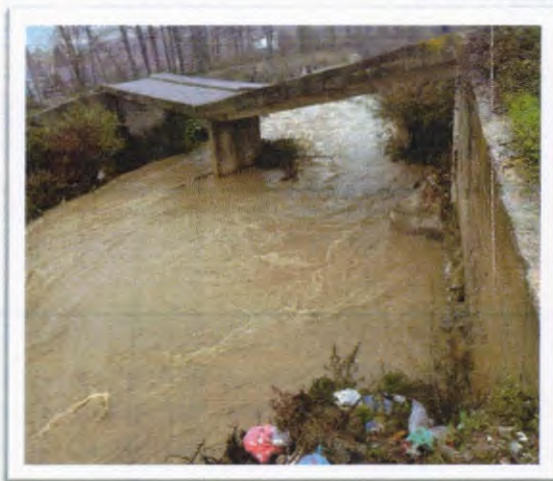
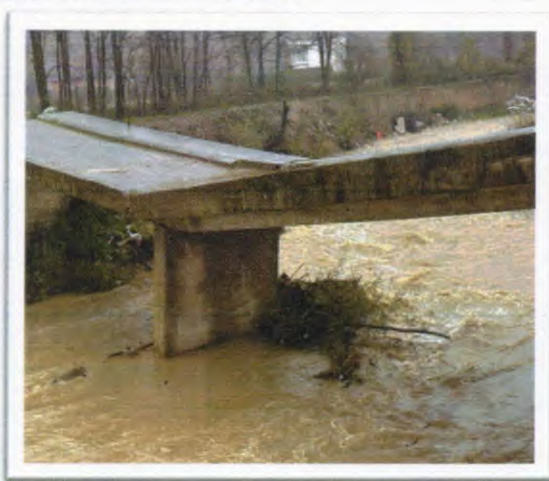
1. Ura në fshatin Vranoc i Vogël

Ura në fshatin Vranoc i Vogël rrezikohet seriozisht nga gërryerja që i ka bërë uji themeleve të saj dhe mbrojtësve anësore të shtratit të lumit. Në fotografi shihet qartë se këmbët e urës janë të dëmtuara, gjithashtu dhe shtrati i lumit duket se ka pësuar rënie, duke rrezikuar kështu këmbësorët dhe automjetet të cilat kalojnë mbi të.

Më qellim të sanimit të kësaj gjendje, urgjentisht të ndërmerren këto masa:

1. Të rregullohet struktura e urës e cila është e dëmtuar ndër vite.
2. Të vendosen mbrojtëset anësore të cilat në njërin anë mungojnë.
3. Të pastrohet shtrati i lumit në këtë pjesë.
4. Të rregullohet drejtimi i rrjedhës së ujit mbi urë, në mënyrë që vala e ujit mos të shkojë në drejtim të themeleve të urës dhe në mbrojtëset anësore.

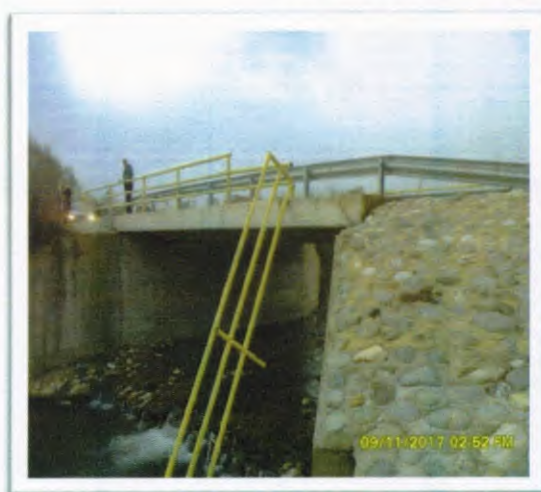
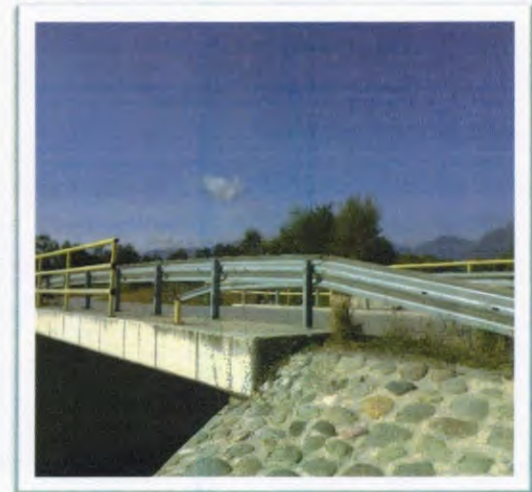
2. Ura në mes të fshatit Lumbardh-Broliq

Ura në mes të fshatit Lumbardh dhe Broliq, afër impiantit të ujërave të zeza (ka nevojë të ndërmerret në të, në anën e poshtme në vendkalimin për këmbësor, pasi që mungon mbrojtësja anësore).

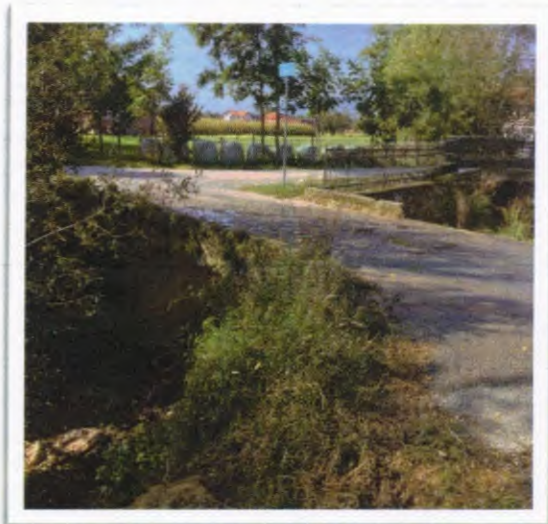
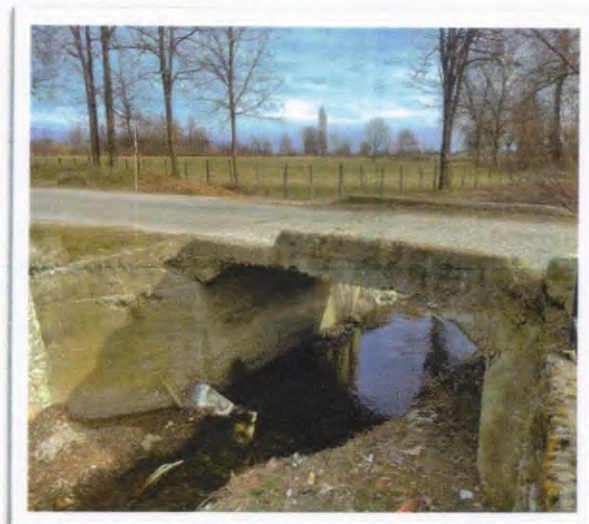
3. Ura tek lagjja Osmanaj-Isniq

Ura tek lagjja Osmanaj në fshatin Isniq, për shkak të vjetërsisë ka filluar të shembet dhe rrezikon seriozisht banorët si dhe automjetet që kalojnë mbi të, struktura e urës ka nevojë urgjente të rregullohet, ura ka nevojë edhe për mbrojtëse anësore si dhe të bëhet pastrimi i lumit nga pemët dhe mbeturinat.

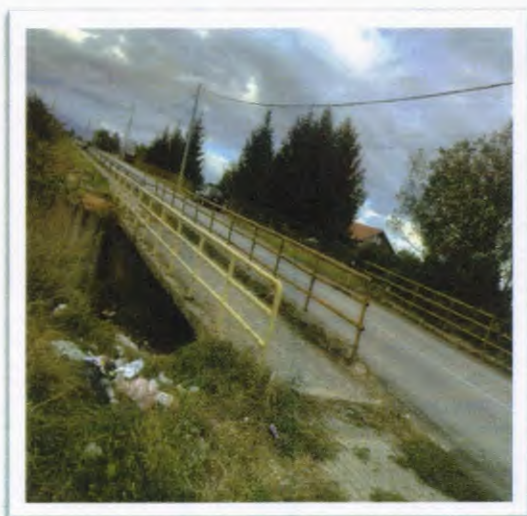
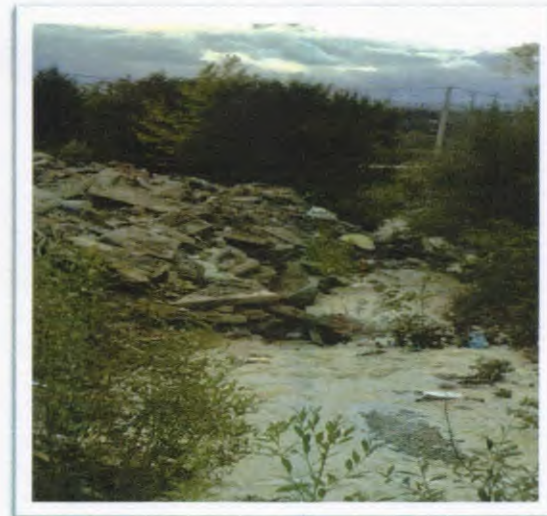
4. Ura dhe përroi i Behovcit – Strelle

Mbeturinat e shumta inerte, të hedhura nga qytetarë të papërgjegjshëm, kanë ngushtuar rrjedhën e ujit si dhe ia kanë humbur imazhin e pastër përroit të Behovcit. Pemët e shumta, shkurret dhe mbeturinat tjera mbeten problem serioz, që në rast të reshurave atmosferike, rrjedha e këtij përroi të dal nga shtrati dhe të shkaktoj vërshime. Nevojitet pastrimi i shtratit të lumit, heqja e mbeturinave inerte si dhe pastrimi afër urës.

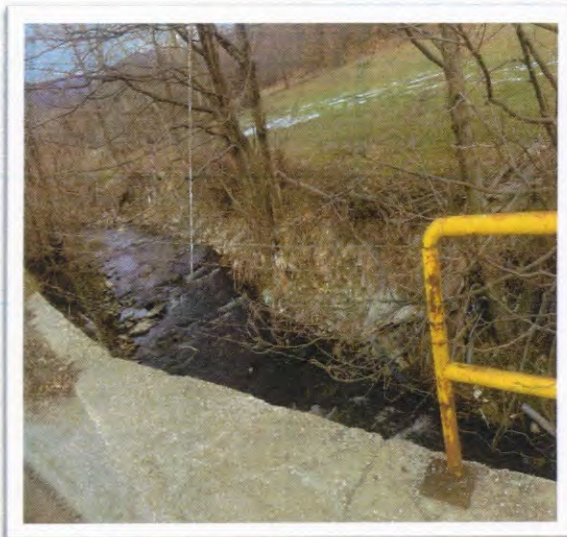
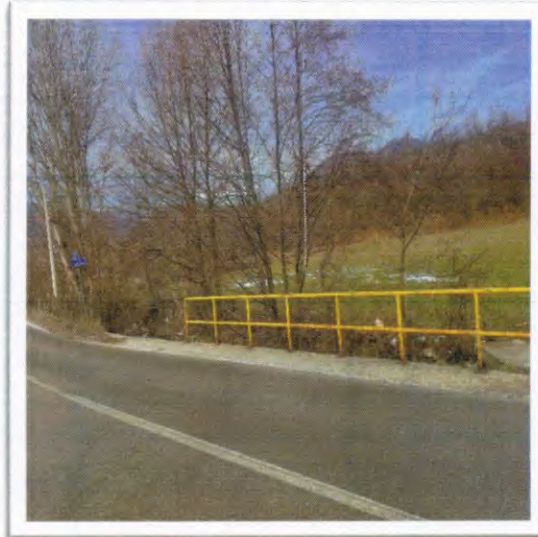
5. Lumbardhi i “Lloqanit” dhe ura- Lloqan

Në vitin 2019 është bërë pastrimi i një pjesë të shtratit të rrjedhës së Lumbardhit të Lloqanit, mirëpo problematike ende mbetën pemët e shumta që pengojnë rrjedhën normale të lumit. Shqetësuese janë edhe mbeturinat e shumta që hudhen nga njerëz të pandërgjegjshëm. Ura në fshatin Lloqan, ka nevojë urgjente për heqjen e mbrojtësve të vjetruara të cilat janë demoluar dhe vendosjen e mbrojtëseve të reja, të cilat kishin mundësuar një qarkullim më të sigurt për qytetarë dhe automjete.

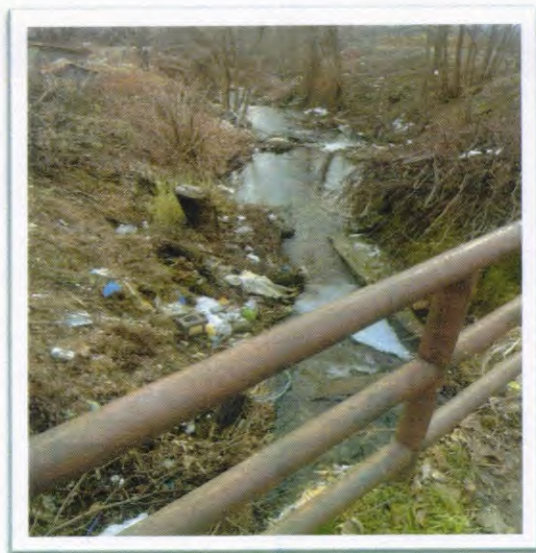
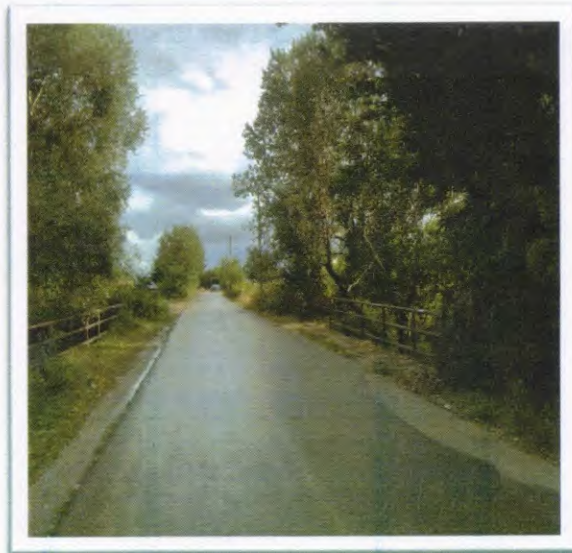
6. Ura në aksin rrugor Carrabreg - Drenoc

Ura e cila gjendet në aksin rrugor Carrabreg - Drenoc ka nevojë urgjentë për pastrim nga prurjet, mbeturinat dhe shkurret të cilat e kanë mbyllë rrjedhën e lumit. Ka nevojë edhe për rregullimin e dy anëve të lumit për arsye të eksploatimit të rërës dhe zhavorrit, ku janë krijuar brigje të rrëpishme me tendencë të krijimit të erozionit në një gjatësi prej 800 metra.

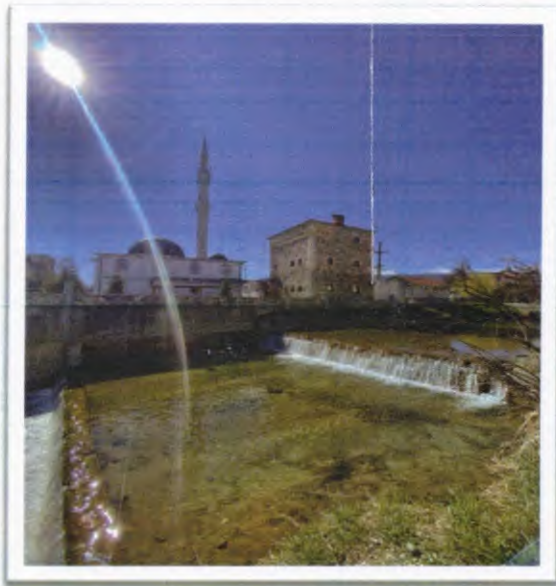
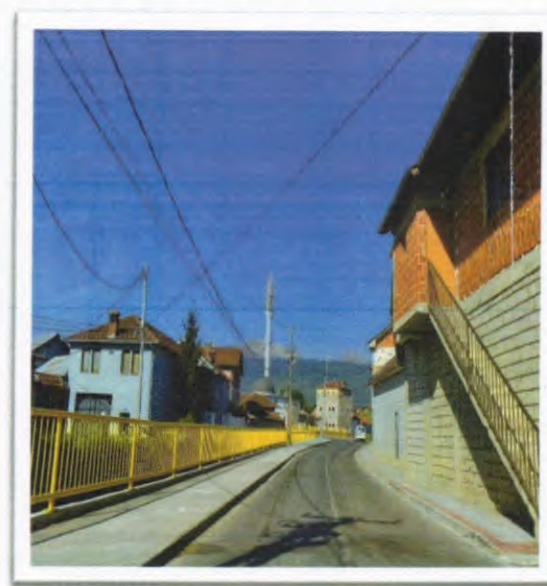
7. Lumbardhi i Lloqanit dhe ura në fshatin Prilep

Shtrati i Lumbardhit të Lloqanit, prej Urës së Bajramhasanëve e deri në fshatin Prilep është i rregulluar në gjatësi prej 1600 m.

Në vitin 2019 është bërë pastrimi dhe rregullimi i shtratit të lumit, gjithashtu është bërë edhe rregullimi i urës si dhe vendosja e mbrojtësve afër urës tek pjesa ku paraqitet rrezik i madh për automjete dhe këmbësorë. Problematike mbetet pjesa ku ura ngushtohet afër shtëpive, pjesë e cila duhet pastruar nga pemët që mbijnë brenda në lumë.

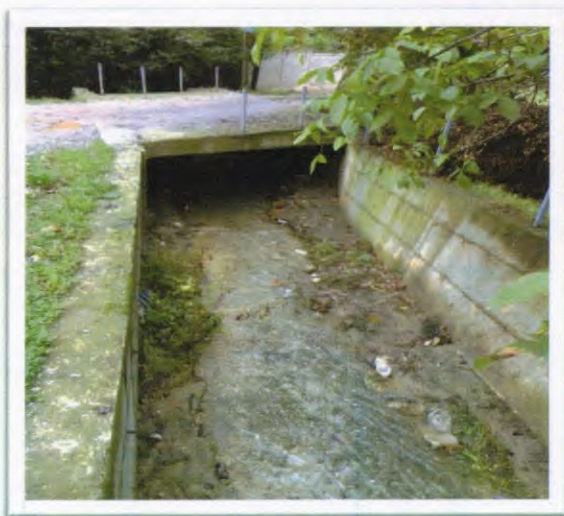
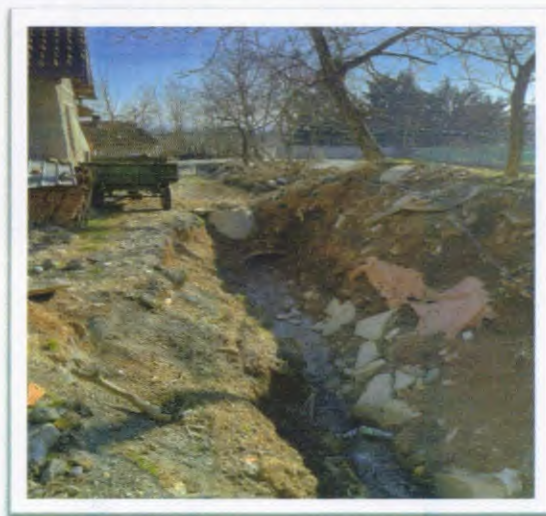
8. Përroi i Durakut- Ura tek lagjja Kapitaj

Me rastin e të reshurave atmosferike vjen deri tek bllokimi i kanalit dhe urës si pasojë e prurjeve të ujit si dhe mbeturinave të shumta që grumbullohen. Gjithashtu i njëjti shkakton vërshime edhe në rrugën kryesore Deçan-Pejë. Kërkohej pastrimi i kanalit, si dhe urës t'i vendosen mbrojtëset anësore.

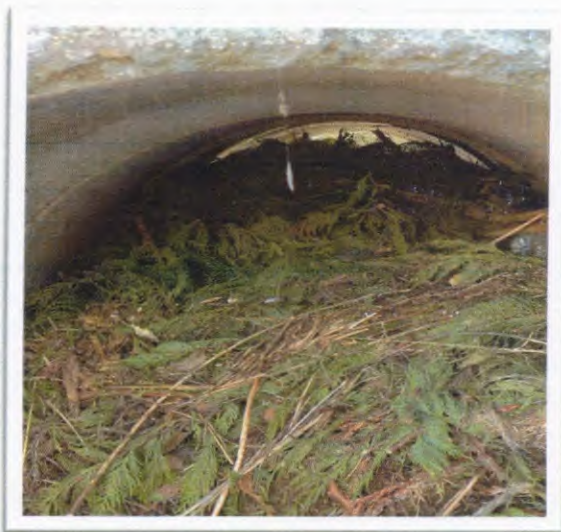
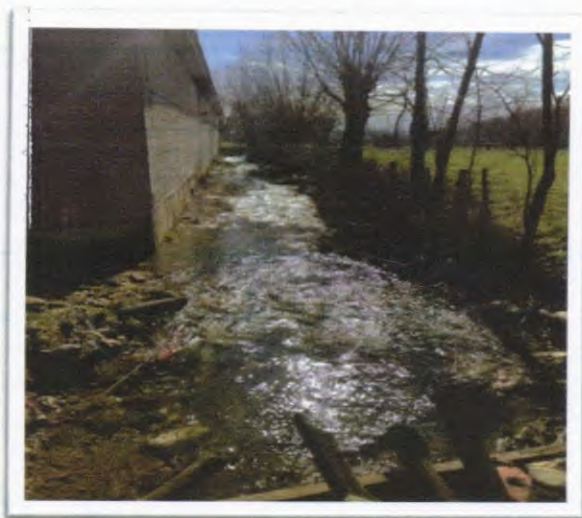
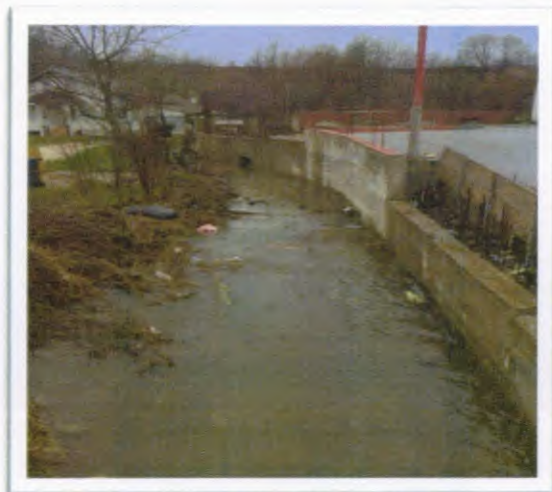
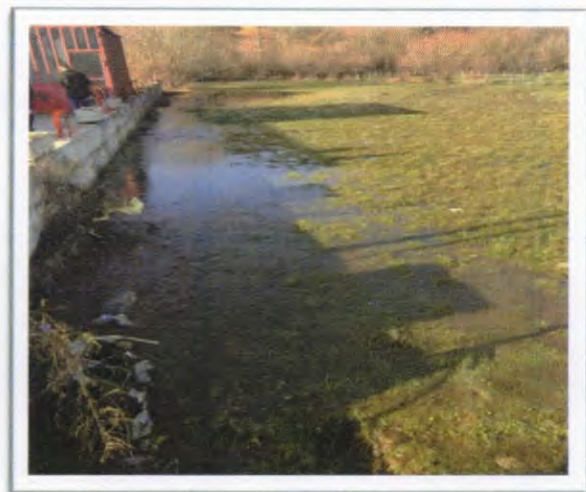
9. Përroi në Prilep – Afër pompës së derivateve “Migrosi”

Është njëra ndër pikat më të rrezikshme nga vërshimet, kjo për shkak se përroi që graviton në anën e djathtë të rrugës magjistrale Deçan-Gjakovë, në fshatin Prilep me gjatësi rreth 350m, është në gjendje jo të mirë, pasi që në shtratin e përroit gjenden mbeturina të shumta si dhe pengesë kryesore ka edhe pemët që pengojnë rrjedhën e ujit. Rrezikun më të madh e shfaq tek pompa e derivateve “MIGROSI” në Prilep ku uji depërton në anën e poshtme të rrugës magjistrale përmes urës dhe drejtohet në drejtim të fushave të fshatit Rastavicë.

Kërkohet urgjentisht pastrimi dhe rregullimi i përroit si dhe heqja e pemëve të cilat e pengojnë, si dhe hapjen e pjesës së poshtme të urës.

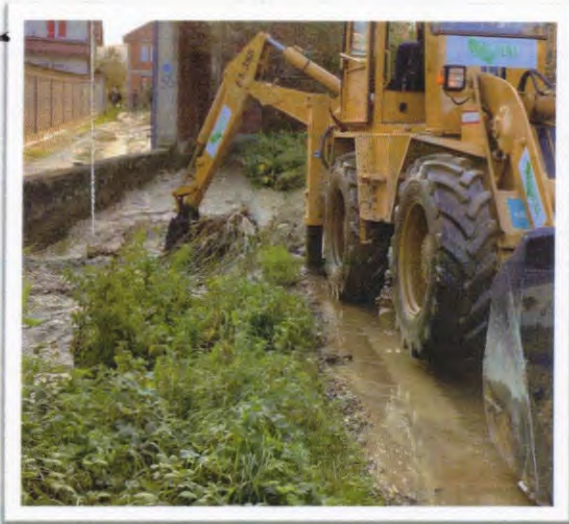
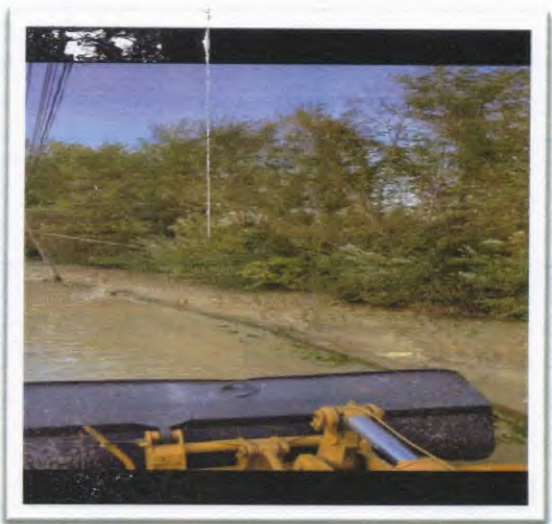
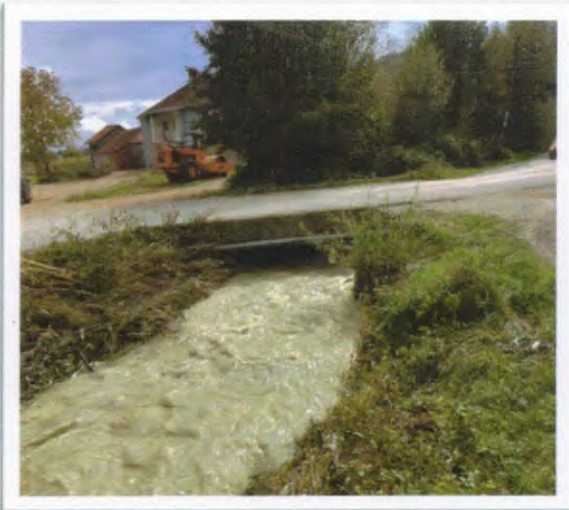
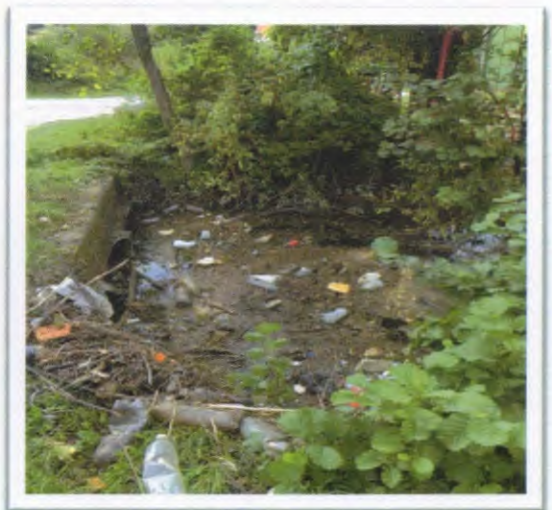
10. Lumbardhi i Lloqanit i cili përshkon fshatin Baballoq

Është pika më e rrezikshme sa i përket vërshimeve, për shkak se lumi që kalon në fshatin Baballoq, i cili rrezikon të vërshoj fshatin sa herë që bie shi i madh, duke vërshuar sipërfaqe të tokave bujqësore, oborret e shtëpive, rrugët dytësore dhe aksin kryesor të rrugës nga hyrja e fshatit deri tek ura që lidhet me fshatin Gramaqel.

Arsyeja kryesore që lumi del çdoherë nga rrjedha janë dimensionet e ngushta të krijuara si pasojë e ngushtimit të shtratit të lumit nga ana e pronarëve të tokave, bimësia përgjatë shtratit të lumit, mbeturinat e shumta, si dhe urat e ngushta të cilat e vështirësojnë daljen e ujit.

Është e domosdoshme të merren masat preventive dhe të reagimit për stabilizimin e kësaj gjendjeje. Në këtë drejtim **rekomandohet** që të bëhet hapja dhe rregullimi i shtratit të lumit në gjatësinë e cila kalon nëpër këtë vendbanim, ndërtimi i urave të reja me madhësi dhe standard që kërkohet për mos pengimin e rrjedhës së ujit, pastrimi i shtratit nga prurjet, pemët dhe mbeturinat.

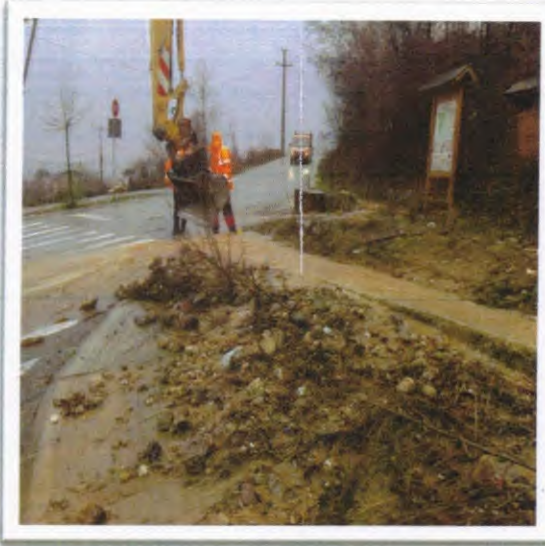
Foto 1. Gjendja gjatë vërshimeve

Fotot 1 dhe 2 janë nga vërshimet e ndodhura me dt. 04.02.2018, tek rruga "Sali Çeku" në drejtim të Manastirit, ku nga të reshurat atmosferike si dhe mbledhja e mbeturinave vjen deri tek bllokimi i urës.

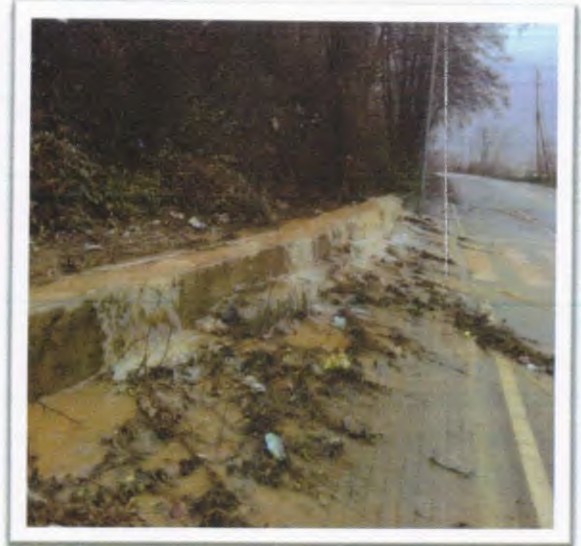
Foto 2. Gjendja gjatë vërshimeve

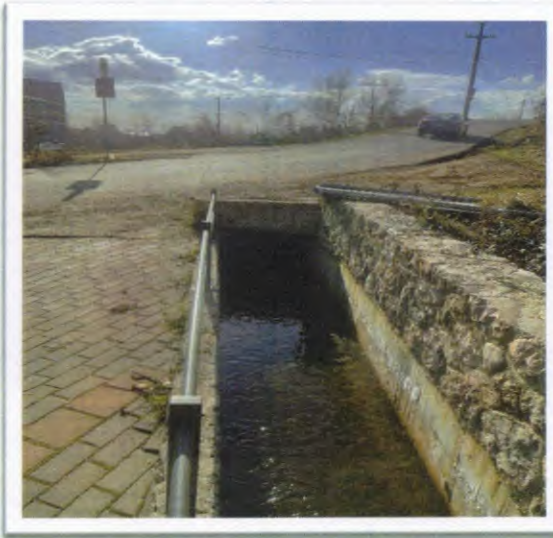
Foto 3. Ura dhe pjesa e rregulluar

Foto 3 është pas intervenimit dhe rregullimit nga ana e Komunës dhe mekanizmave të saj, ku është bërë rregullimi i urës dhe pjesës sipër kanalit në drejtim të lagjes Hazeraj.

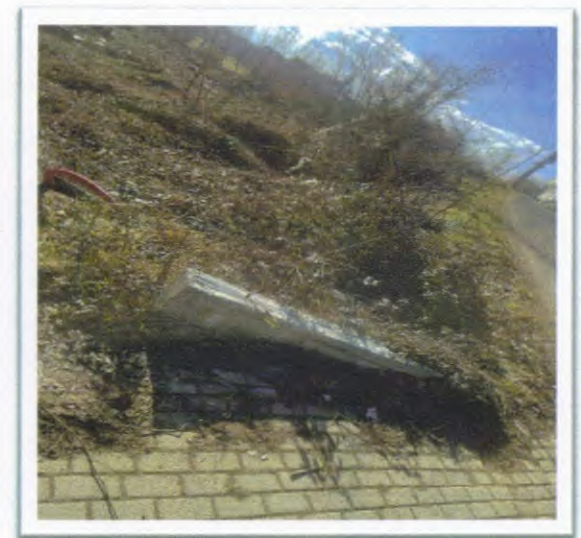
Foto 4. Pjesa problematike mbetet pjesa e kanalit afër ndërtesave

Problematike ende mbetet pjesa e poshtme e kanalit në të cilin nuk është intervenuar dhe paraqet rrezik të përmytjeve të ndërtesave që gjenden afër tij (Foto 4).

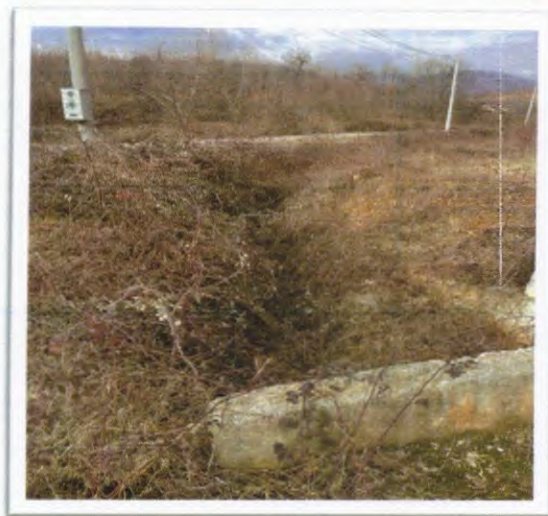
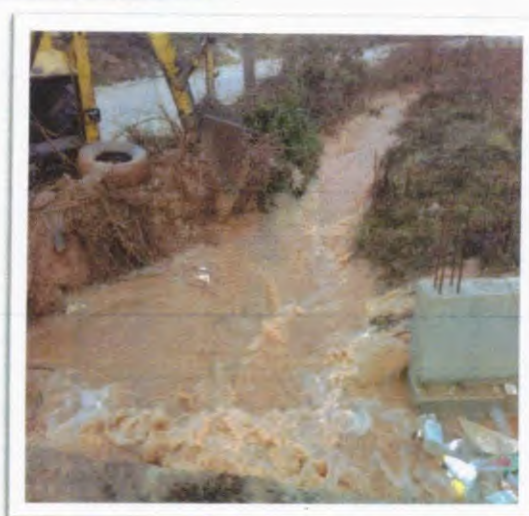
12. Carrabreg i Epërm

Ura tek Dobraj në Carrabreg të Epërm është me përmasa të vogla dhe nuk ka kapacitet të depërtimit të ujit në rast të reshurave, duke dal në rrugë, ku e rrezikon komunikacionin si dhe shtëpitë që gjenden afër. Edhe pas intervenimit, kjo pikë prapë rrezikon të bllokohet nga prurjet, pemët dhe mbeturinat e shumta.

I njëjti kanal dërgon ujin edhe tek lagjja Loshaj ku një pjesë e shtëpive janë të rrezikuara për shkak të ardhjeve të shumta.

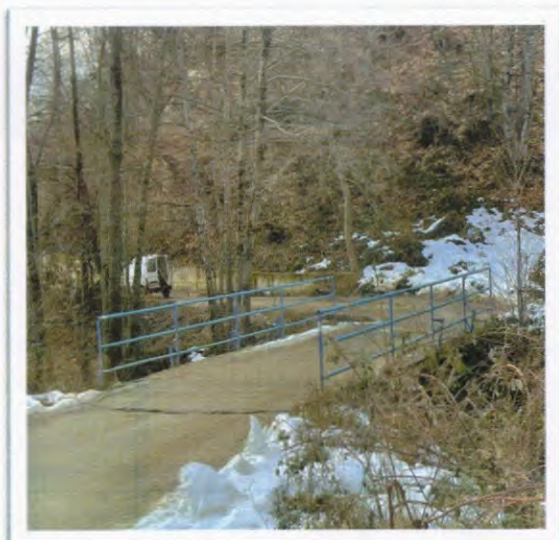
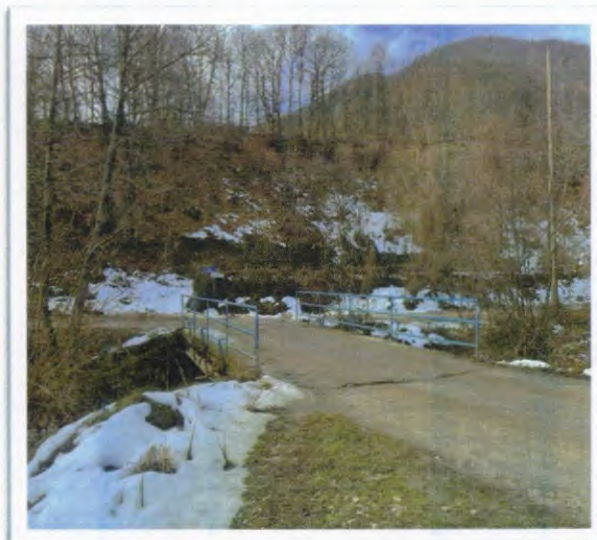
13. Ura në fshatin Hulaj

Urës në hyrje të fshatit Hulaj i janë vendosur mbrojtëset anësore duke i siguruar kalim më të sigurt kalimtarëve dhe automjeteve, megjithatë ne rekomandojmë që përpos mbrojtësve anësore, të mundësohet edhe një vendkalim i posaçëm për këmbësor sepse ura është me dimensione të vogla dhe pamundëson qarkullimin normal. Po ashtu ura ka nevojë edhe për rregullim të infrastrukturës si dhe ndriçim.

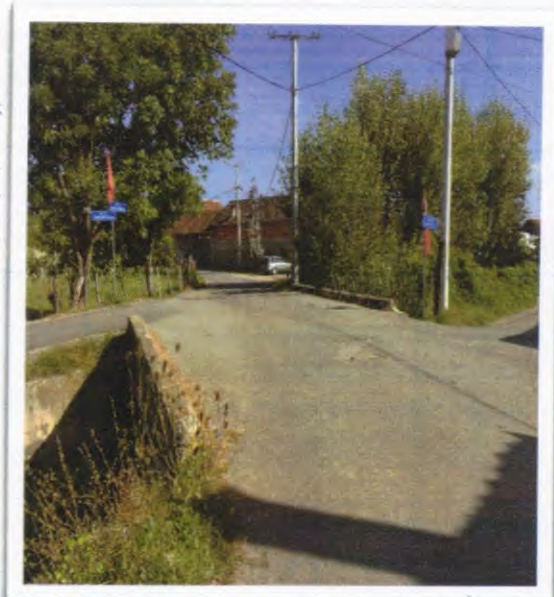
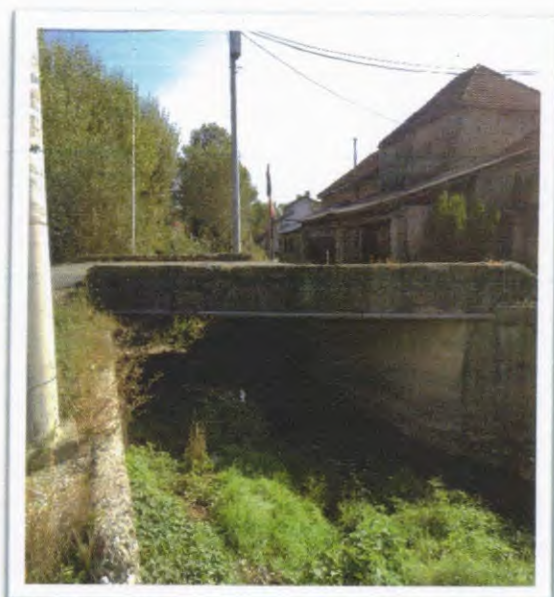
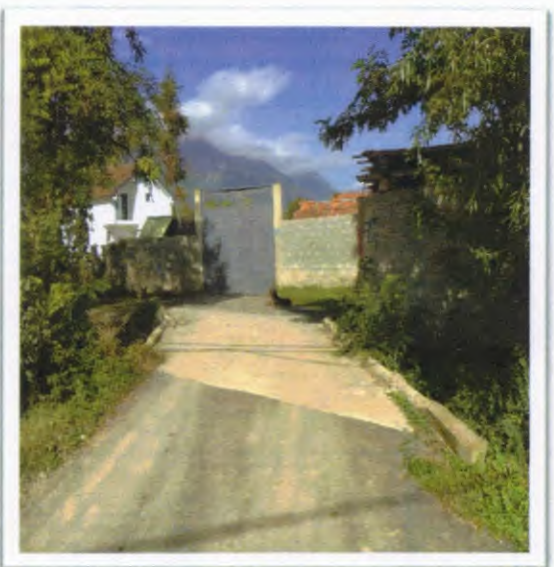
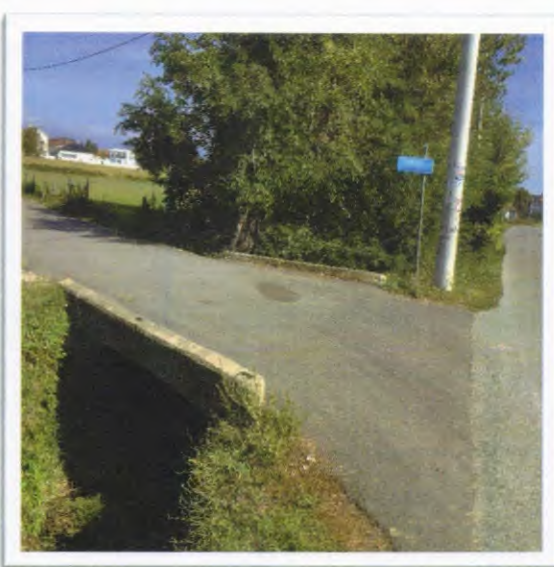
14. Urat në Dubovik

Përroi i Behovcit që kalon në fshatin Dubovik ka nevojë për pastrim nga pemët e shumta si dhe mbeturinave që hedhen nga qytetarë të papërgjegjshëm.

Në fshat ka gjithsej 6 ura, ku 4 nga to janë pa mbrojtëse anësore, duke e bërë kalimin mbi to të rrezikshëm si për kalimtar ashtu edhe për automjete. Urat që nuk kanë mbrojtëse janë të paraqitura në fotot me lartë.

Për arsye të sigurisë kërkohet vendosja e mbrojtëseve sa më parë si dhe pastrimi dhe rregullimi i shtratit të lumit.

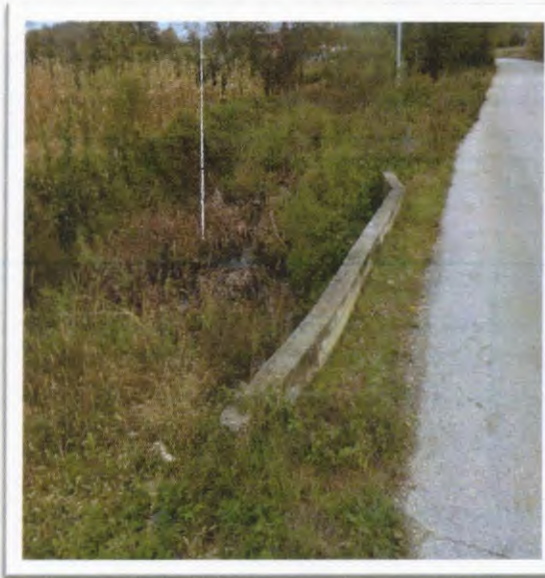
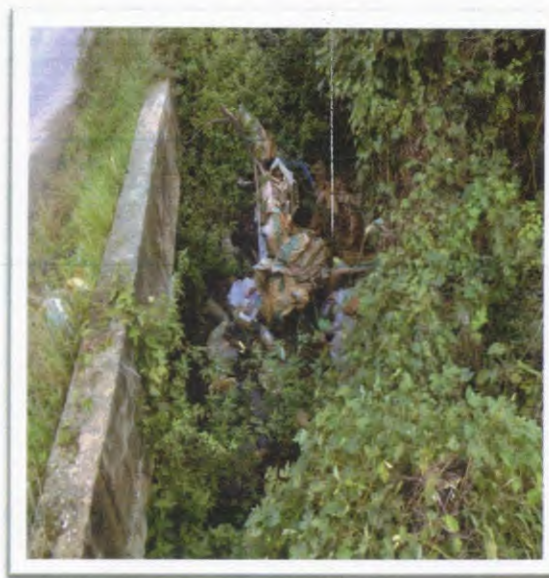
15. Ura në mes të fshatit Shaptej-Gramaqel

Ura në aksin rrugor Gramaqel - Shaptej në rast të të reshurave të mëdha atmosferike nuk mund ti përballojë prurjet e ujit, duke shkaktuar bllokim në atë pjesë të rrugës. Nevojitet hapja e kanalit i cili është i zënë me shkurre dhe barishta, si dhe pastrimi nga mbeturinat e shumta, të cilat e kanë bllokuar anën e djathtë të urës.

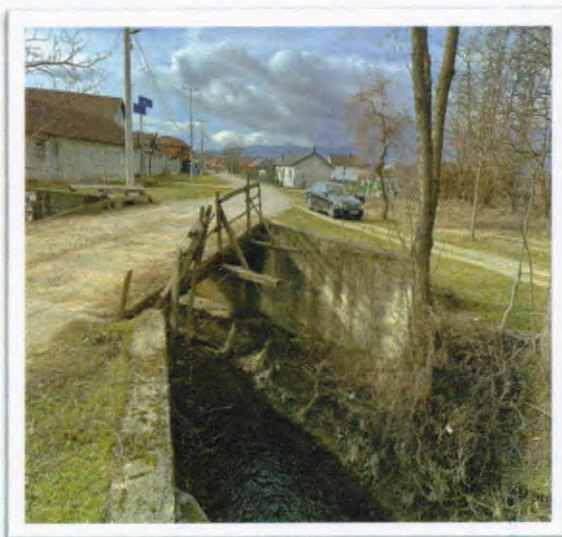
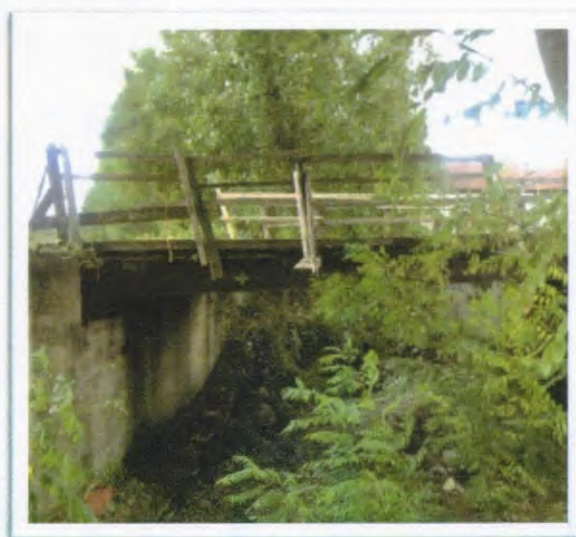
16. Ura në Rastavicë

Në fshatin Rastavicë gjegjësisht ura tek rruga "Të mullinjtë" ka nevojë për mbrojtëse metalike pasi që mbrojtëset që janë të vendosura nga druri nuk kanë qëndrueshmëri dhe siguri si dhe shtrati i lumit ka nevojë të pastrohet si nga mbeturinat ashtu edhe nga pemët e shumta.

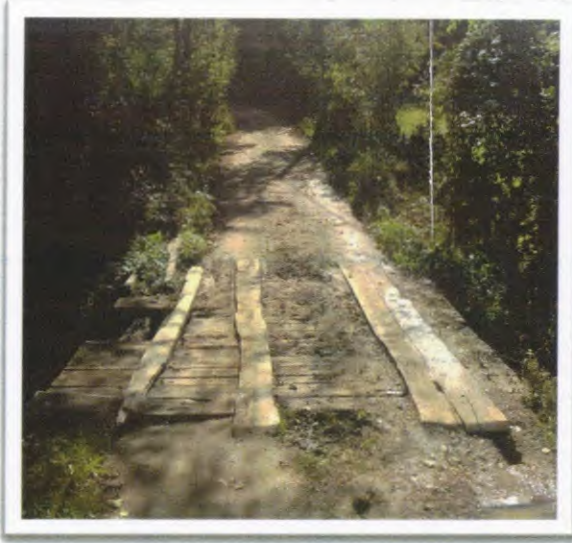
Fig 1. Paraqet gjendjen para rregullimit të urës

Ura nga druri e cila ndodhet në rr. "Jahaj Sylaj" në fshatin Maznik, paraqiste një rrezik të madh për tu shkatërruar duke i rrezikuar seriozisht kalimtarët e këtij lokaliteti.

Ura ka qenë shumë e vjetër, baza e saj nga druri lëkundej, ishte kalbur, nuk kishte mbrojtëse anësore. Në fund të vitit 2020, komuna asfaltoi rrugën dhe nisi rregullimin e urës me standarde të reja duke e eliminuar si pikë të rrezikut që ishte deri me tani.

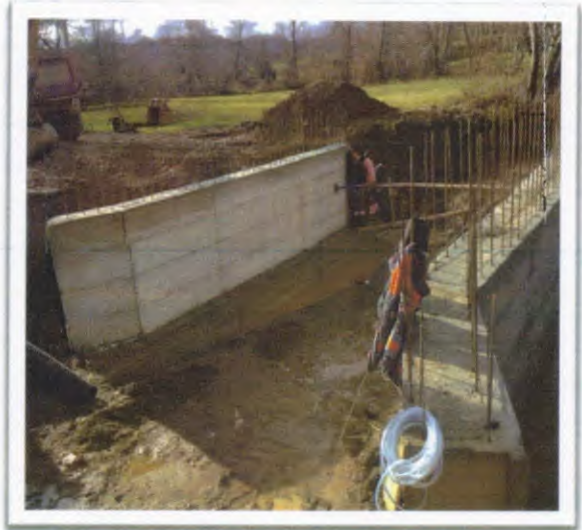
Fig.2 Paraqet punimet e urës së re 2020

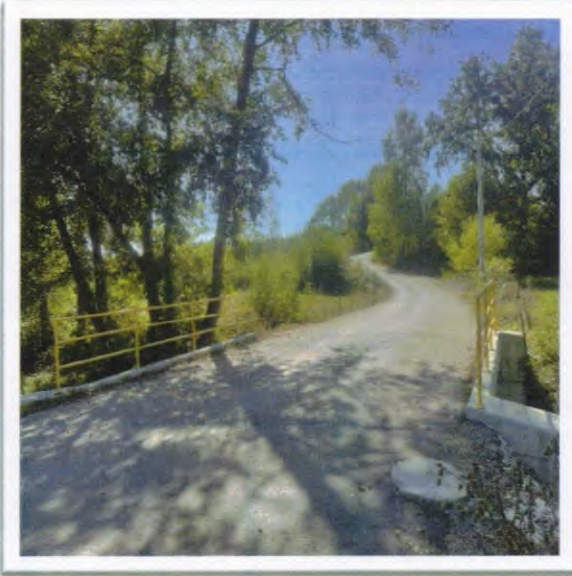
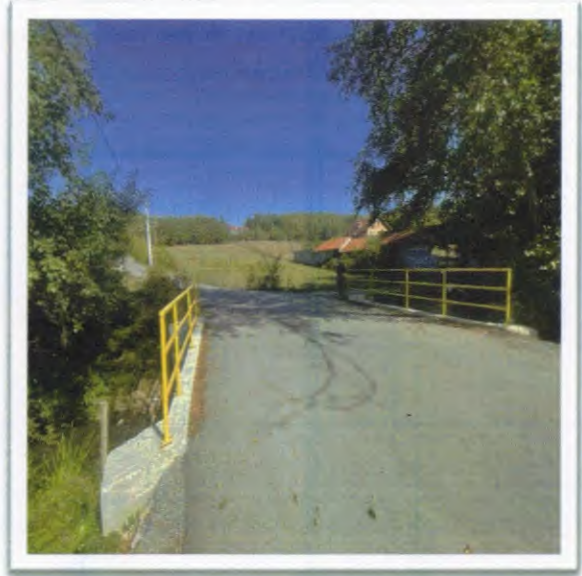
Urat tjera që ndodhen në fshatin Maznik kanë nevojë për mbrojtëse anësore si dhe pastrimin afër tyre nga mbeturinat dhe drunjët.

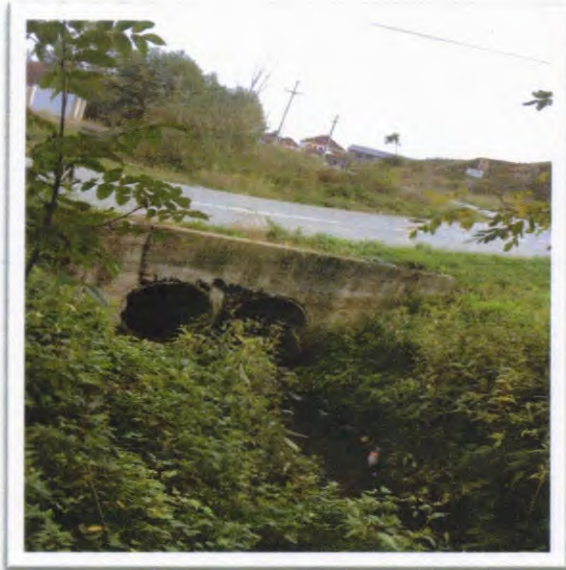
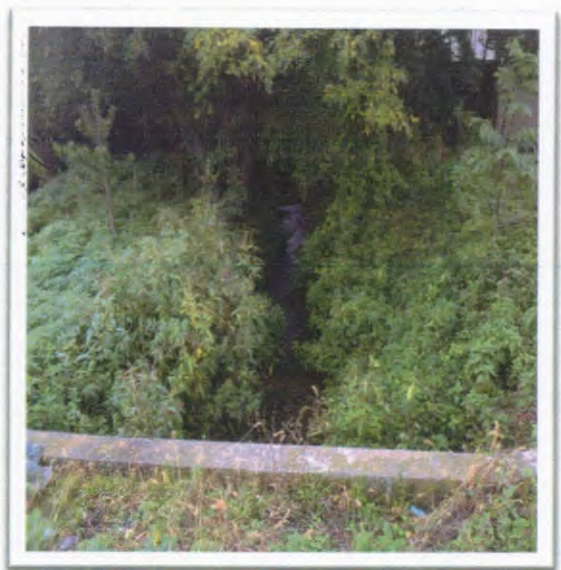
11. Fig 1. Ura tek rr. "18 Prilli"

Shumica e urave që i kemi paraqitur në këtë plan, mungesë primare kanë pasur mbrojtëset anësore siç janë edhe këto dy ura në fshatin Gramaqel. Vendosija e mbrojtëseve do të siguronte kalimin e sigurt si për kalimtarët ashtu edhe për automjetet. Po ashtu duhet bërë pastrimi i pjesës lartë dhe poshtë urave nga pemët, shkurret dhe mbeturinat

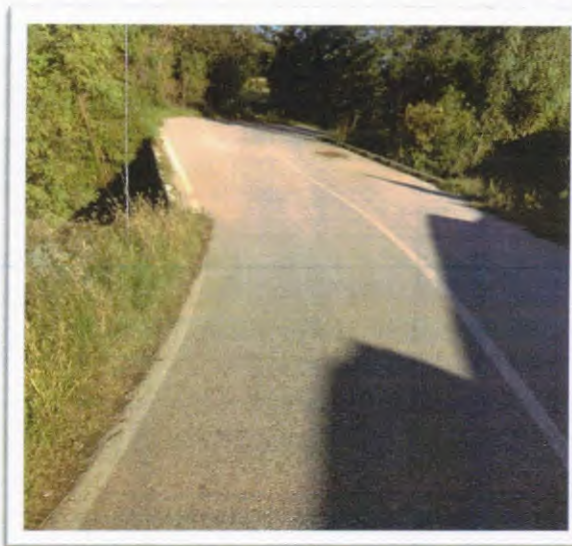
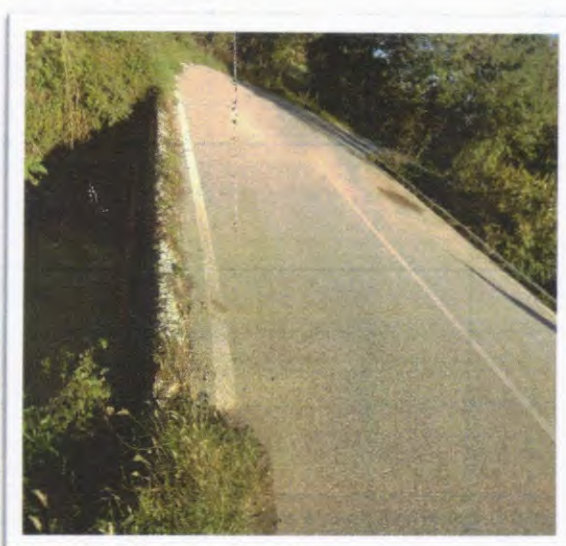
19.Ura në lagjen Jasiq i Ri

Ura e cila gjendet në rr."Idriz Rexha" në Jasiq i Ri ka nevojë për mbrojtëse anësore për ta shmangur rrezikun e mundshëm të rënies si për kalimtarë ashtu edhe për automjete. Nevojitet edhe pastrimi i lumit nga të dy anët e urës.

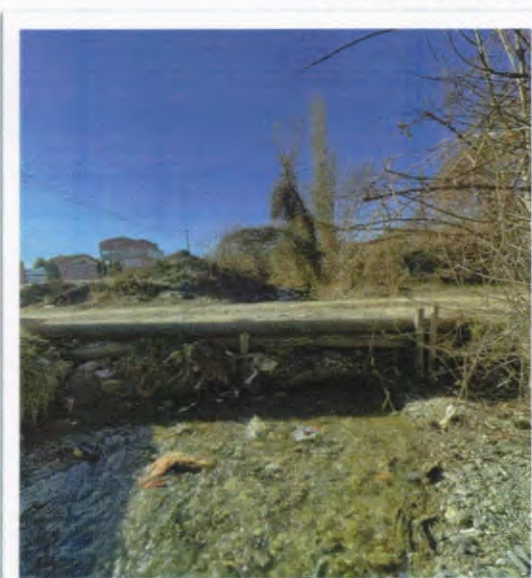
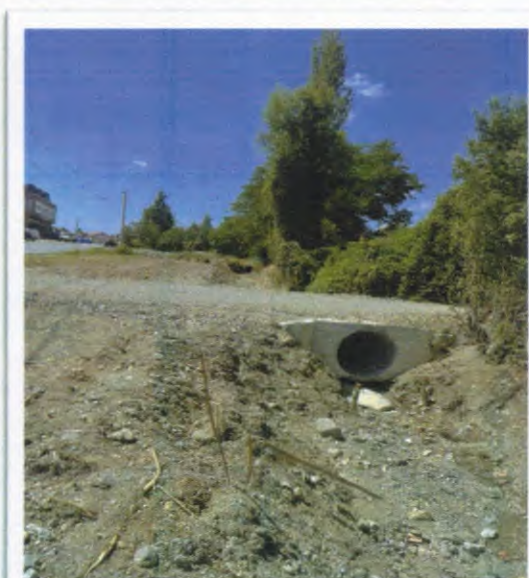
20.Ura në rrugën magjistrale Deçan-Pejë (Strelc)

Ura e cila gjendet në anën e majtë të magjistrales Deçan-Pejë, në fshatin Strelc nga reshjet e mëdha dhe infrastruktura e keqe e urës ka bërë që uji të del nga shtrati dhe të shkaktoj vërshime herë pas here duke rrezikuar komunikacionin dhe shtëpitë përreth. Në Qershor 2024 është bërë intervenimi dhe rregullimi i urës.

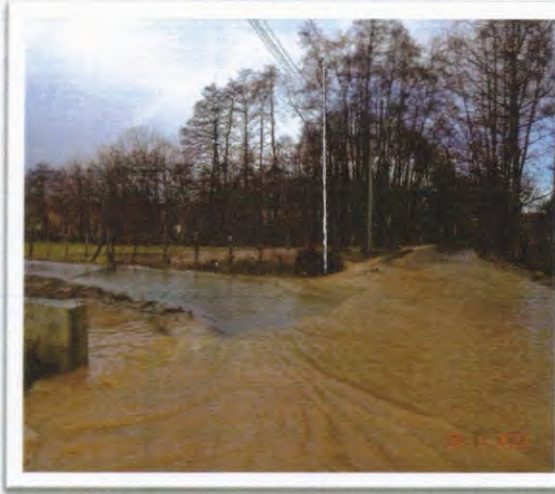
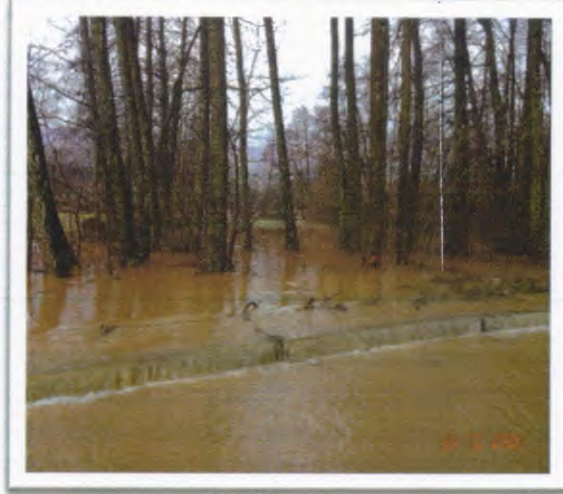
21. Kanali i ujitjes në rr. "Bekim Berisha" Carrabreg i Epërm

Kanali i ujitjes i cili kalon nga Deçani në drejtim të Carrabregut të Eperm në rr. "Bekim Berisha" rrezikon shtëpiat në të dy anët nga prurjet e mëdhaja të ujit që ndodhin gjatë reshjeve të mëdha atmosferike. Vërshimet e fundit që kanë ndodhur në këtë pjesë kanë shkaktuar dëme tek ekonomitë familjare si dhe kanë rrezikuar komunikacionin, dhe kanë dëmtuar rrugën. Si zgjidhje është që ky kanal të zgjerohet, të bëhet shperndarja e ujit edhe në kanale tjera që vijnë nga pjesa e eperme e Deçanit në perporcion që të mos rrezikohen shëpitë tjera.

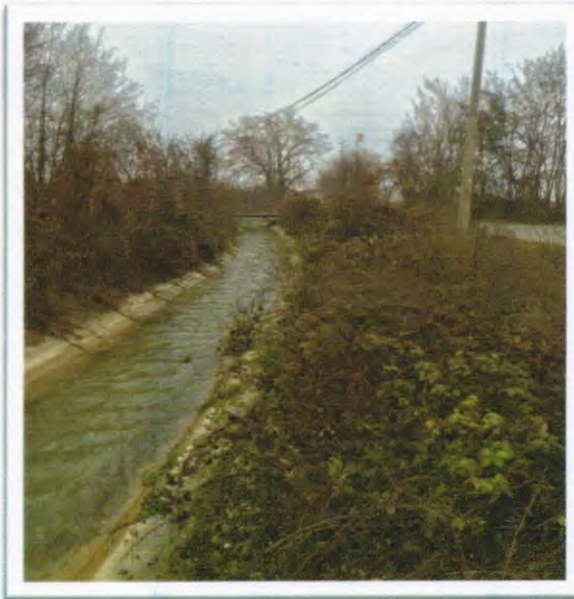
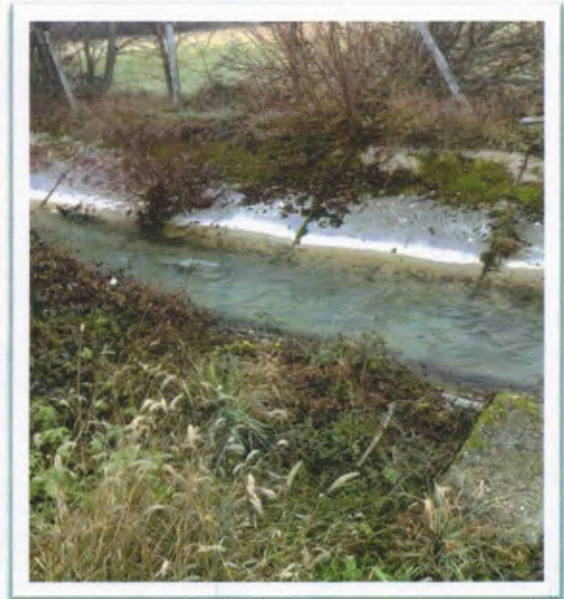
22. Kanali i Liqenit të Radoniqit

Kanali derivues lidhë presën në Bistricë të Deçanit dhe është i gjatë 7500 m.

Përgjatë kanalit nga të dy anët e tij është e dëmtuar rrethoja me rrjetë teli së bashku me shtylla të betonit.

Mungojnë traversat metalike dhe zingjirët për shpëtim dhe vetshpëtim që duhet të jenë të vendosura në të gjitha kaskadat përgjatë gjithë rretës së kanalit. Mbrojtëset anësore të urave janë hequr ose janë të dëmtuara në atë masë që nuk sigurojnë mbrojtje të sigurtë për kalimtar.

Masa për parandalim të rreziqeve janë si në vijim:

1. Vendosja e rrethojave në të dy anët e kanalit
2. Vendosja e traversave metalike dhe zingjirëve për shpëtim dhe vetshpëtim.
3. Në të gjitha urat që kalojnë mbi kanal të vendosen mbrojtëset anësore sipas standardeve
4. Si masë tjetër për parandalim të rrezikut është edhe mbulimi i kanalit me pllaka aty ku ka vendbanime dhe qarkullim të banorëve.
