HYRJE:

Drejtoria për Mbrojtje Shpëtim dhe Shërbime Publike, konkretisht Sektori për Siguri dhe Emergjencë, ka bërë identifikimin dhe vlerësimin e objekteve që paraqesin rrezik për qytetarë si në vijim :

Qëllimi i Vlerësimit

MASAT PREVENTIVE NGA OBJEKTET QË PARAQESIN RREZIK SHEMBJE NË TERITORIN E KOMUNËS SË DEÇANIT

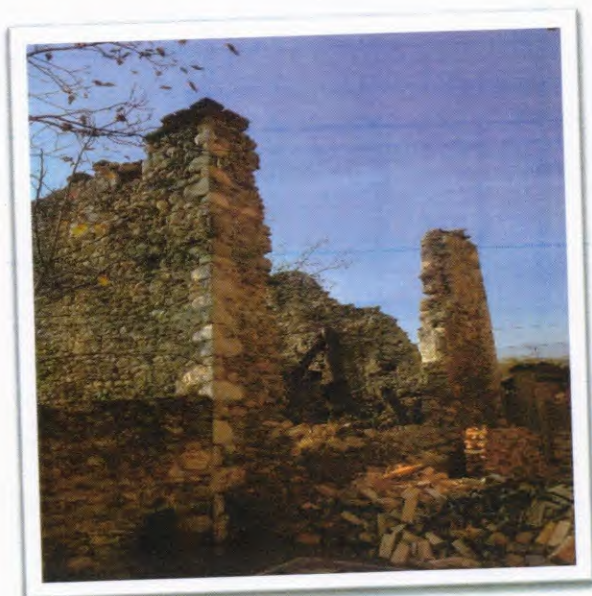
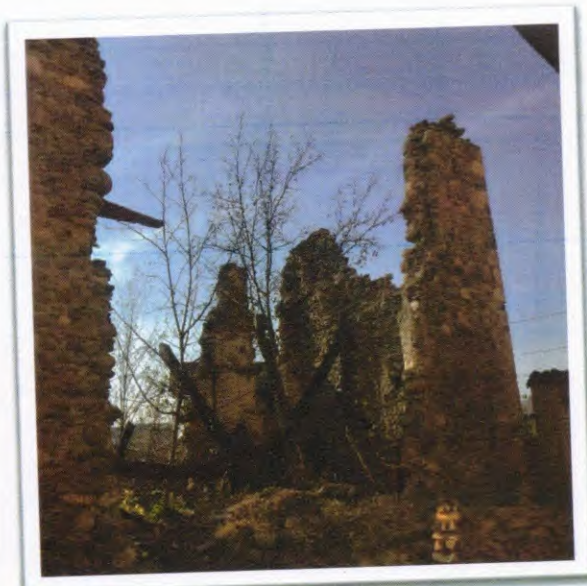
1. Kulla e Sahit Dobrunaj- Deçan

Kulla e cila gjendet në rrugën kryesore "Dëshmorët e Kombit" ka pësuar dëmtime të mëdha dhe paraqet rrezik të madh për banorët që jetojnë afër saj. Muret e saj të larta janë të paqëndrueshme dhe rrezikojnë të shemben duke i rrezikuar kalimtarët, shtëpitë që e rrethojnë si dhe makinat.

1. Shenjëzimi me tabelë njoftuese që paraqet rrezikun nga objekti
2. Përkufizimi i objekteve me rrethoja për parandalim të ndonjë fatkeqësie
3. Mirëmbajtja, riparimi i objektit
4. Ndërhyrja e përsëritshme në pjesët ku paraqiten rrezik
5. Rrënimi i objektit

Të gjitha këto objekte që janë të rrezikuara nga shembja, e që disa nga to bëjnë pjesë në trashëgiminë kulturore- historike duhet të merren masa për renovimin e tyre, konservimin, ndërtimin apo largimin e tyre nga Institucionet përkatëse si : Instituti i Trashëgimisë Kulturore, Agjencionit për Menaxhimin e Komplekseve dhe Memorialeve të Kosovës, Organizata Ndërkombëtare që merren me ruajtjen e trashëgimisë kulturore si dhe institucioneve tjera lokale apo qendrore.

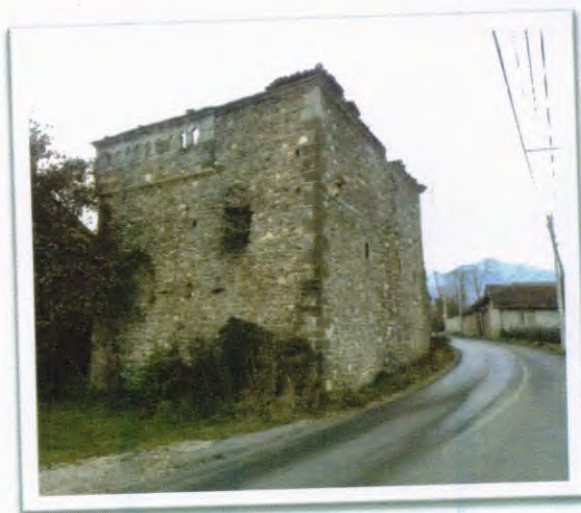
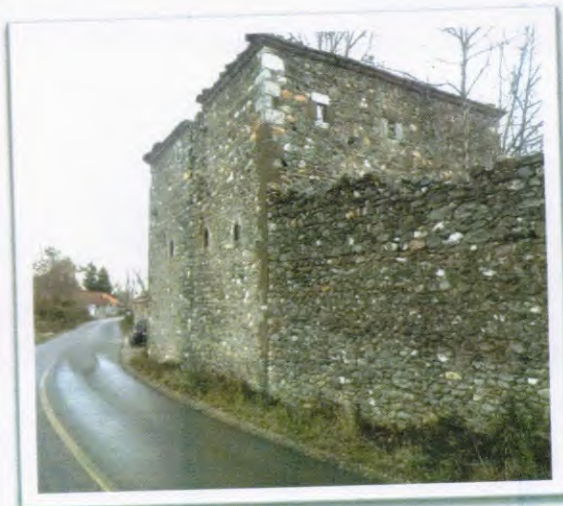
2. Kulla e Binakaj-ve në fshatin Beleg

Në rrugën kryesore "Sadri Vishaj" në fshatin Beleg ndodhet kulla e Familjes Binakaj, muret e së cilës janë mjaft të dëmtuara dhe rrezikojnë të shemben dita ditës duke i rrezikuar seriozisht kalimtarët të cilët kalojnë afër saj si dhe makinat e shumta që frekuentojnë këtë rrugë. Bashkangjitur me kullë është edhe muri mjaft i lartë i cili është i shkatërruar dhe rreziku i rënjes së gurëve nga të dy këto objekte paraqesin rrezik të madh.

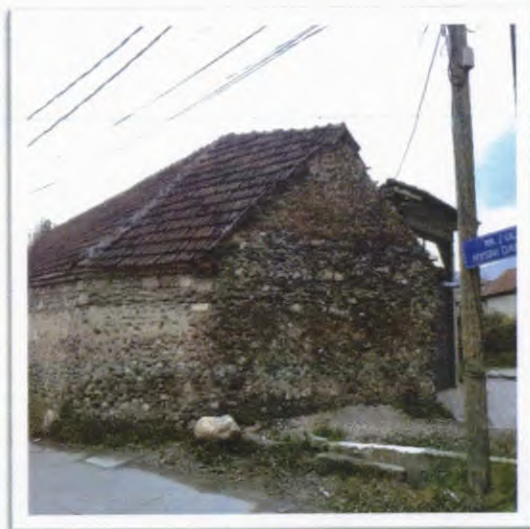
Fig 1 Koordinatat: 42°31'35"N 20°17'31"E 594 m

Fig. 1- Muri I shtëpisë së Jashar Zekaj
Fig. 3 - Muri rrethues I Bekë Dautaj

Gjithë këto mure gjenden në fshatin Carrabreg i Epërm, janë të ndërtuar me material guri, vjetërsia dhe moskujdesi ndaj tyre ka bërë që këto mure të shkatërrohen dita ditës duke rrezikuar banorët, kalimtarët si dhe automjetet e shumta, pasi që të gjithë ndodhen bregut të rrugës.

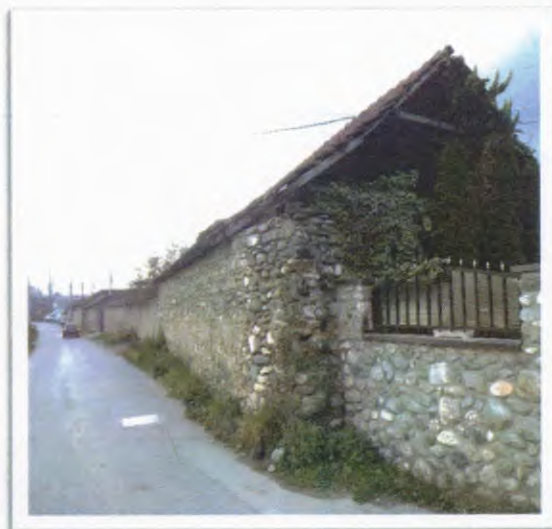
Fig. 2 Koordinatat: 42°31'32"N 20°17'33"E 594 m

Fig. 2 - Muri I shtëpisë së Shefqet Zekaj
Fig. 4 - Muri rrethues I Esat Lataj

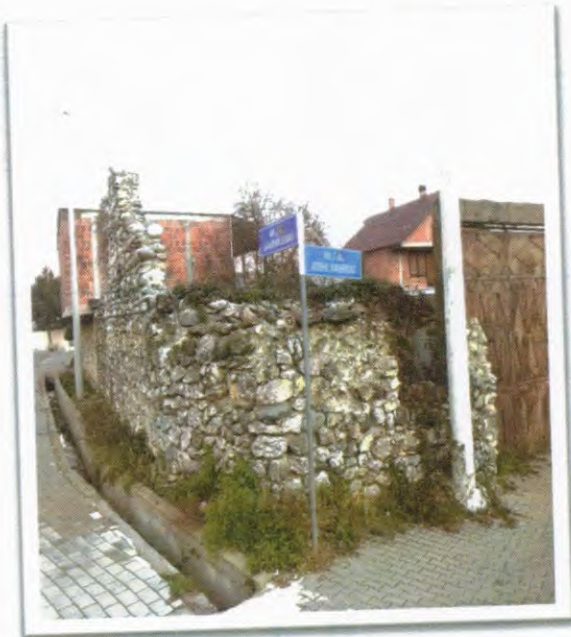
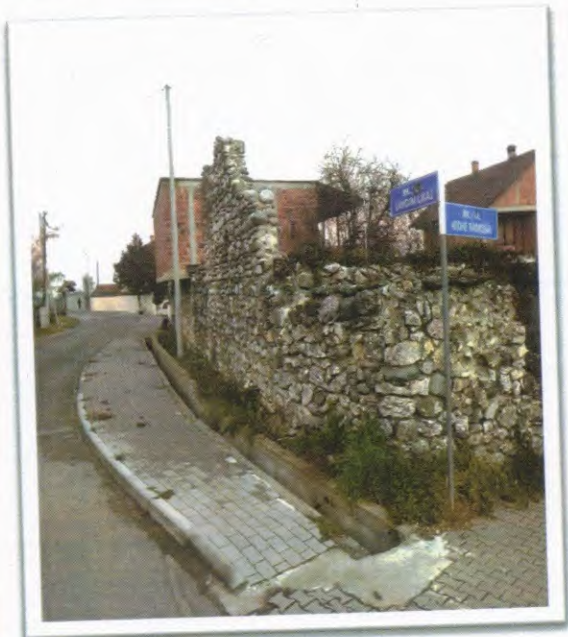
4. Muri në rr. “Lavdim Likaj”

Muri në rr. “ Lavdim Likaj” afër kullës së Ramosajve është mjaft i shkatërruar. Pranë tij kalon trotuari dhe gurët që i bien rrezikojnë qytetarët e shumtë që frekuentojnë këtë rrugë.

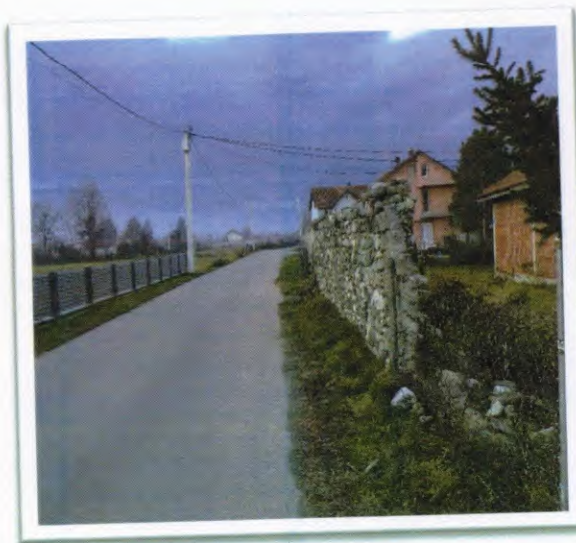
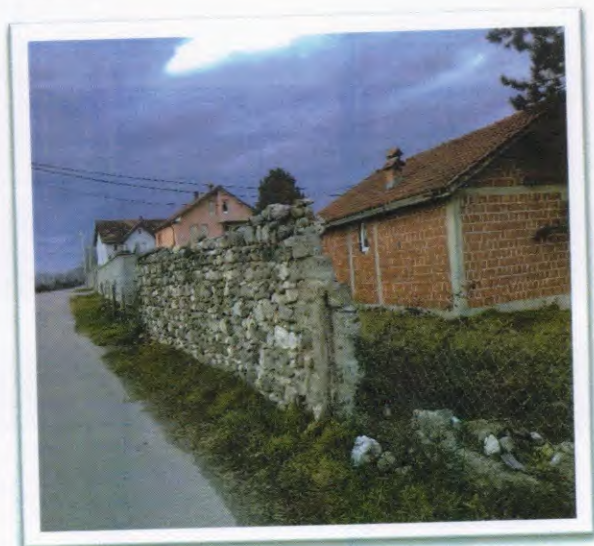
5. Ledinat

Muri përgjatë rrugës “ Haki Balaj” në lagjen Ledinat, është i shkatërruar dhe paraqet rrezik për banorët, kalimtarët si dhe automjetet.

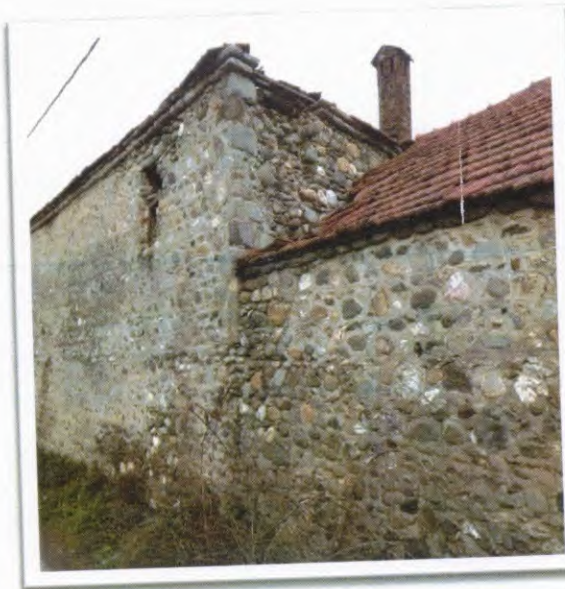
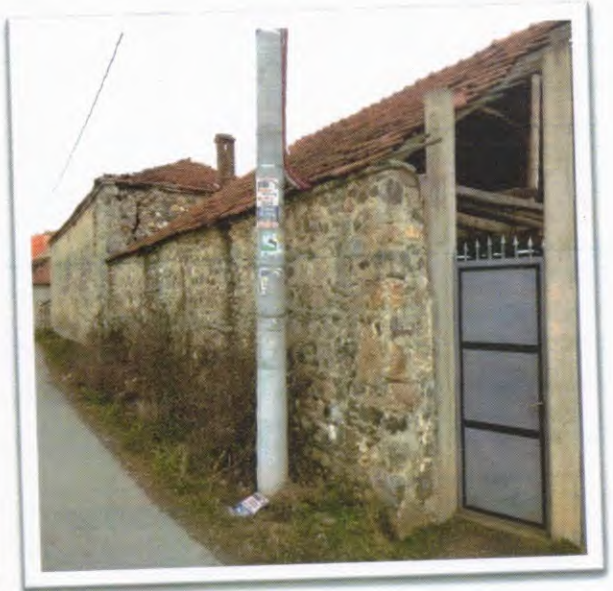
6. Prapaqan

Kulla e Shaqir Berishës në rrugën “Enver Berisha” në Prapaqan, ka filluar të shembet në një rën të saj (pjesa e majtë), pjesë e cila ndodhet bregut rrugës. Rënia e ndonjë guri, do paraqiste rrezik për kalimtarët si dhe makinat që kalojnë afër saj.

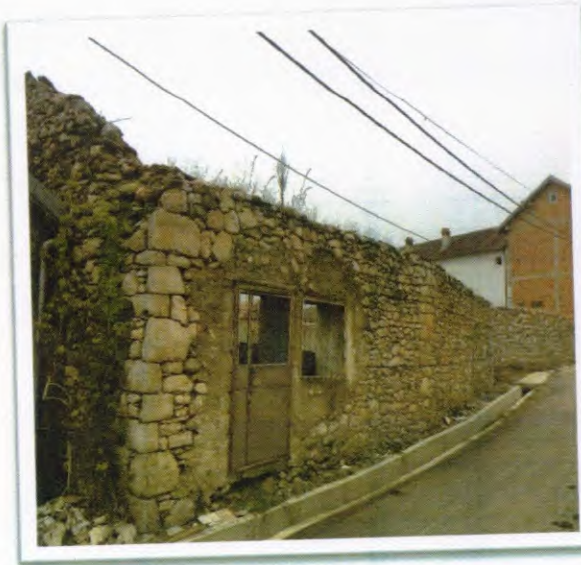
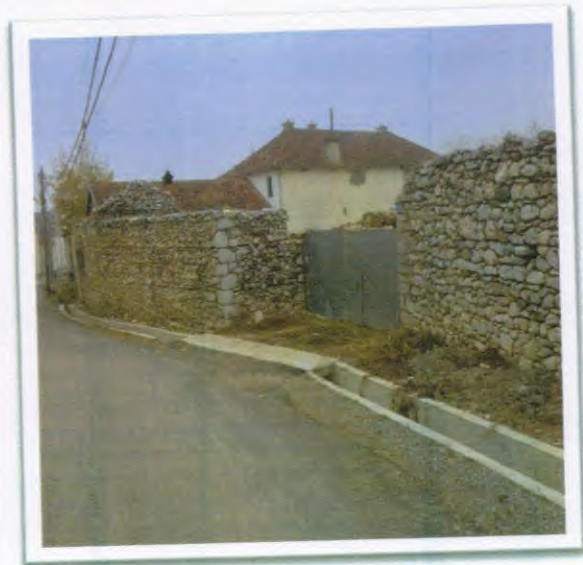
7. Kulla e Isuf Hadergjonaj

Ky objekt gjindet pranë rrugës “Hadergjonaj”. Fillimisht përdorej si kullë, pastaj pozllom (aneks shtëpie) dhe shitore. Tani është jashtë përdorimit dhe rrëshqitja e gurëve rrezikon këmbësorët, automjetet dhe kalimtarët e rastit.

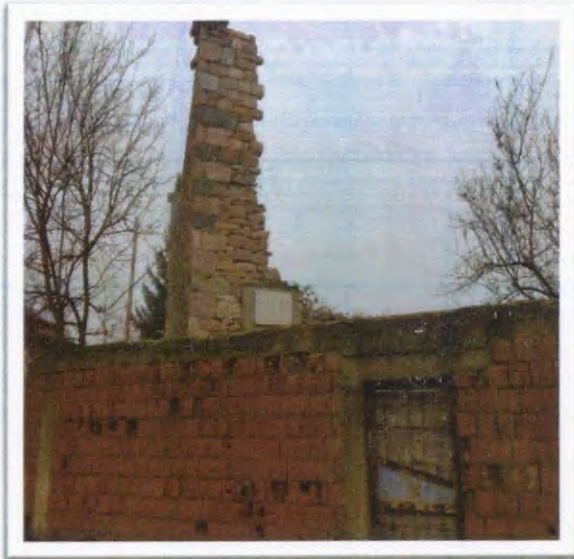
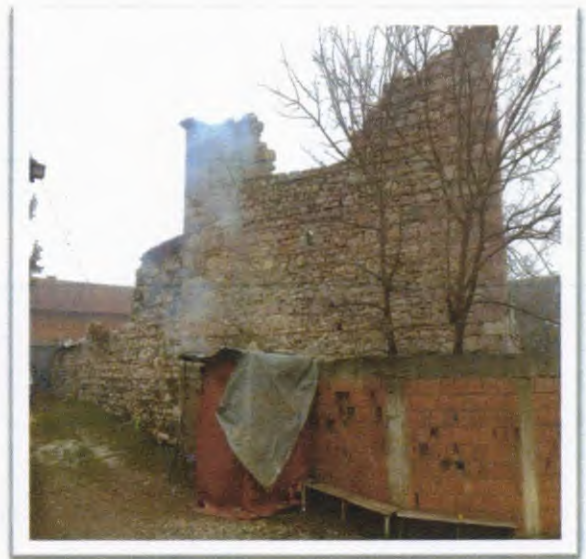
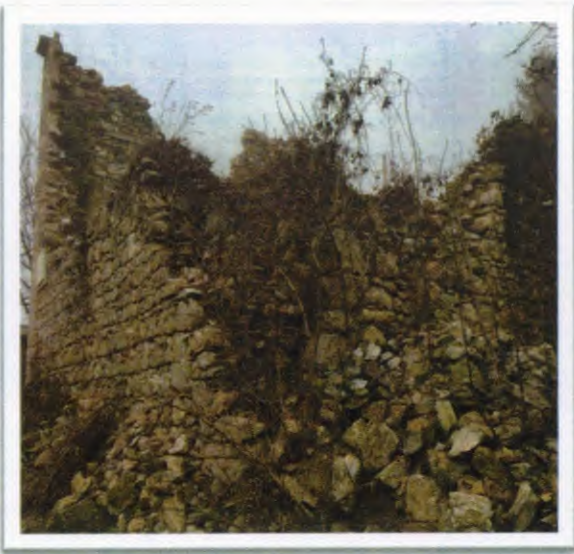
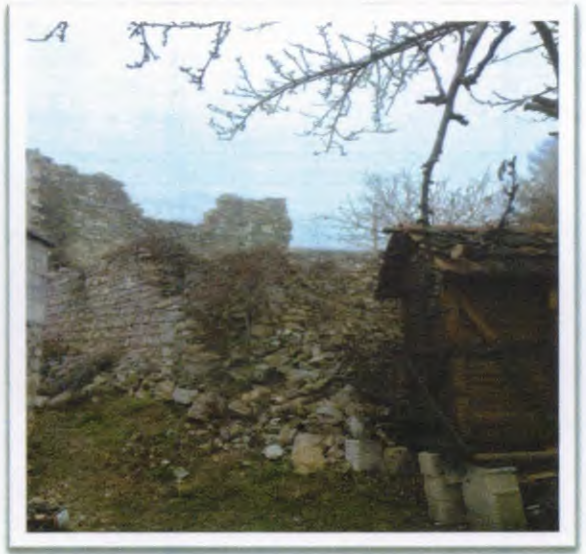
8. Kulla e Haxhë Haxhaj

Kulla e cila gjendet në rrugën "Arif Vokshi" në Pobergjë është në gjendje shumë të keqe. Kulla ndodhet afër shtëpive të banimit dhe shembja e mureve të larta rrezikon seriozisht jetën e banorëve që jetojnë afër kullës.

Nga rrëshqitja e vazhdueshme e gurëve të kullës, brenda saj janë krijuar mbeturina të cilat kanë shërbyer për formimin e shumë gjallesave dhe zvarranikëve të shumtë.

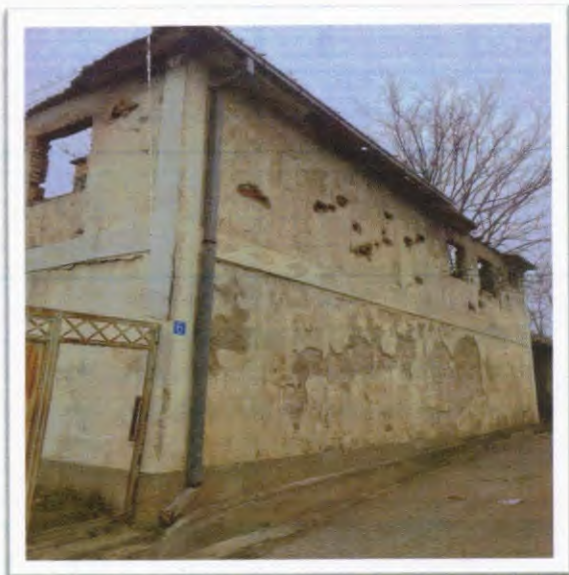
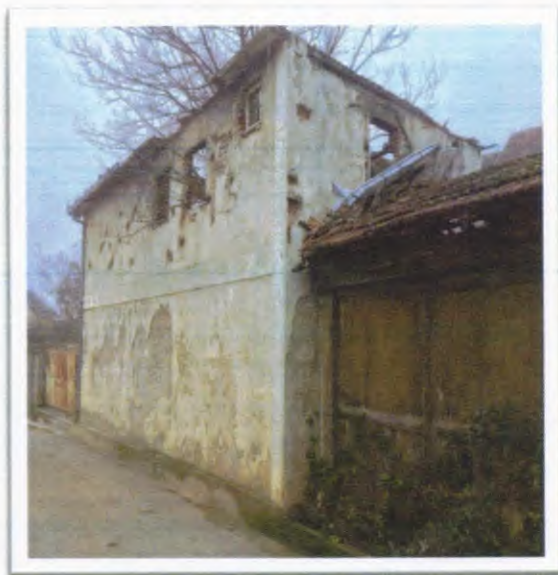
9. Shtëpia e Shkelzen (Reshyt) Hadergjonaj

Shtëpia e vjetër dhe e shkatërruar nga lufta e familjes Hadergjonaj paraqet rrezik të shembet duke i rrezikuar banorët dhe automjetet që kalojnë afër saj.

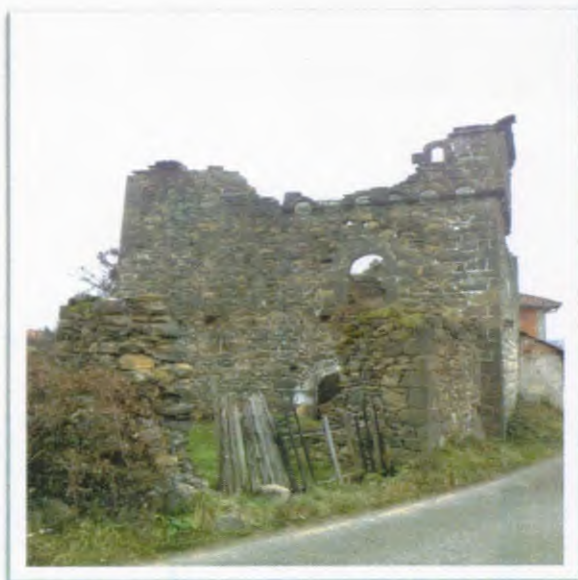
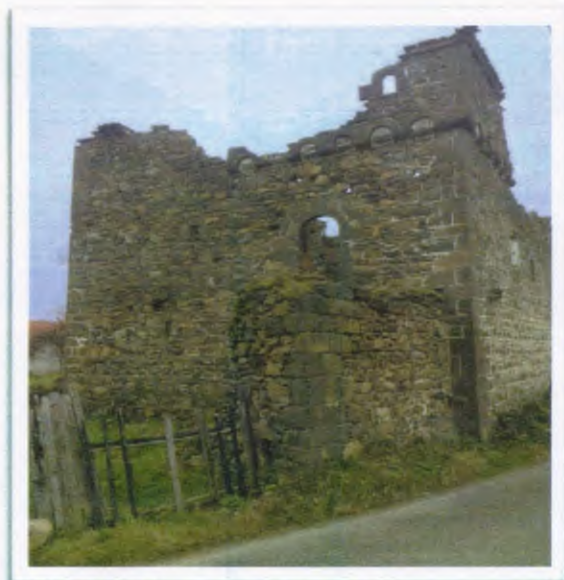
10. Kulla në fshatin Baballoq

Kulla në hyrje të fshatit Baballoq, është pothuajse tërësisht e shkatërruar. Rënia e gurëve nga muret e larta të kullës rrezikojnë kalimtarët, banorët si dhe automjetet e shumta që kalojnë afër saj.

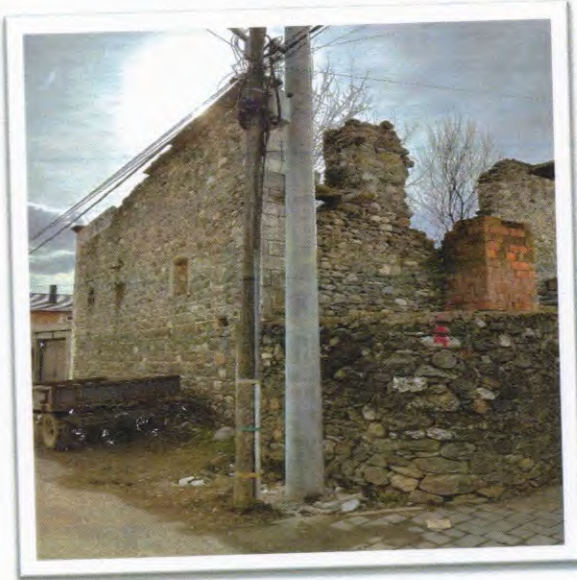
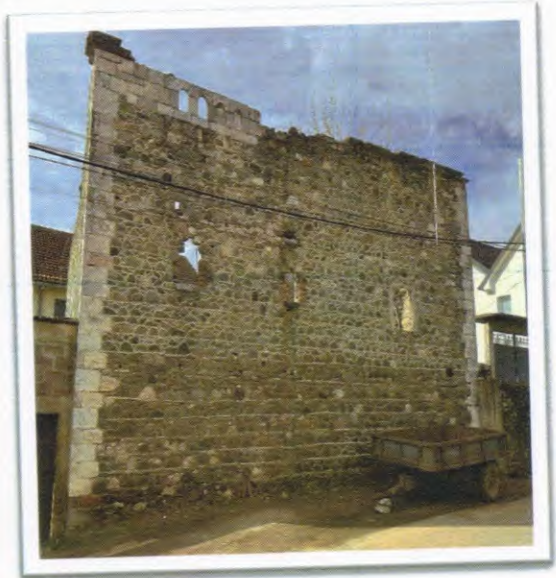
11. Kulla e Sadik Brahim Cekaj- Irzniq

Kulla e familjes Çekaj, e gjendet në rrugën “Blerim Dervishaj” ka mure të larta dhe rreziku nga rënja e ndonjë guri është mjaft i lartë, duke rrezikuar jetën e banorëve si dhe automjeteve që kalojnë afër saj pasi që kulla është skaj rrugës. Rrezik paraqet edhe për familjarët të cilëve u duhet kaluar skaj saj për të dal në rrugë.

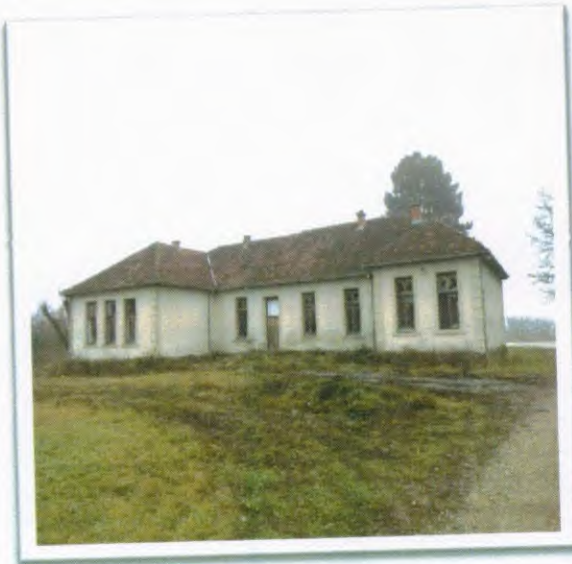
Fig.1 Shkolla e vjetër

Në fshatin Irzniq problematike mbeten edhe dy objektet e lartshënuar, të cilat janë jashtë funksionit. Për shkak të mbeturinave të shumta brenda dhe afër objekteve ka rrezik të madh për shëndetin e nxënësve dhe banorëve nga grumbullimi i qenve endacakë, zvarranikët dhe helmet toksike që mund të jenë në brendi të mbeturinave.
