Republika e Kosovës / Republika Kosovo / Republic of Kosovo
Komuna e Rahovecit / Opština Orahovac / Municipality of Orahovac
Drejtoria për Kulturë, Rinë dhe Sport
Odeljenje za Kultururu, Omladnu i Sport
Department of Culture, Youth and Sport

PLANI I TRASHËGIMISË

KULTURORE (2022-2025)

Tetor, 2022

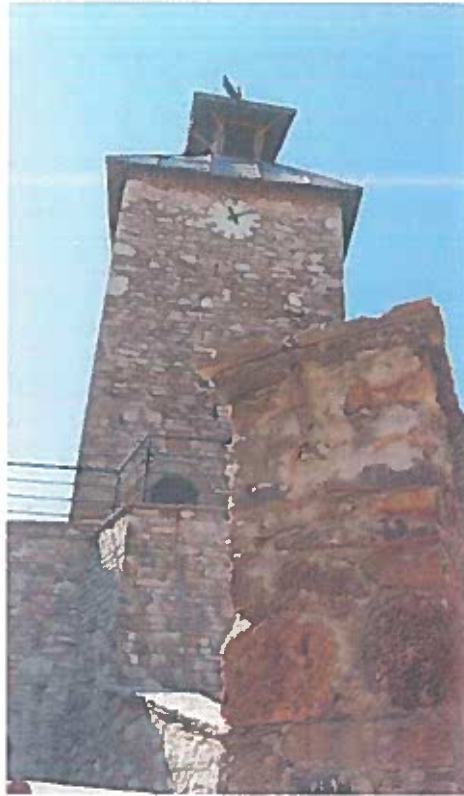
KULLA e SAHATIT – RAHOVEC

Ora e vjetër me model LEOPOLD DPABEINGER in SSJENN A793 e cila ka qenë e vendosur në kullë nuk funksionon dhe është ruajtur në hapësirat e Muzeut të Rahovecit. Qasja në Kullë e Sahatit mundësohet nëpërmjet shkallëve nga guri. Hapësira rrethuese e Kullës është e dëmtuar, pranë saj gjendet një shtëpi e shkatërruar dhe një shtëpi e re e ndërtuar, që pengojnë qasjen dhe shfrytëzimin e hapësirës për nevoja turistike dhe kulturore.

Kulla gjatë viteve 2009-2010 është restauruar në bashkëpunim ndërmjet CHwB-së dhe Komunës së Rahovecit. Gjatë punëve restauruese janë ndërmarrë këto aktivitete: Riparimi i mureve të jashtme dhe forcimi i perimetrit të konstruksionit me breza hekuri; Rivendosja dhe forcimi i shkallëve të brendshme nga druri; Mbulimi i pllatosë dhe shkallëve të jashtme me pllaka guri; Vendosja e këmbanës dhe orës së re; Vendosja e parrmakëve mbajtës dhe Instalimi i energjisë elektrike nëpër shkallë dhe mure.

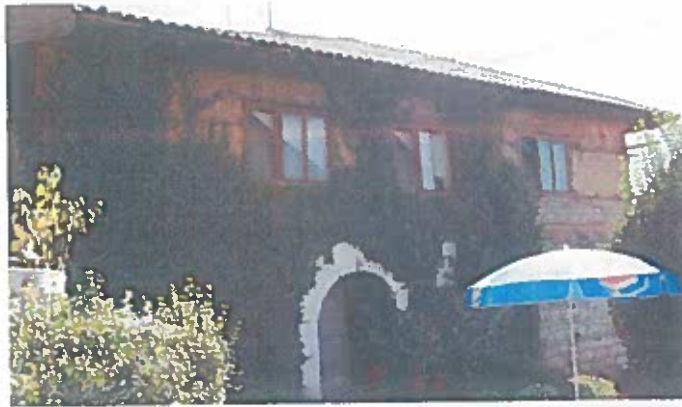
SHTËPIA E QAMIL VUÇITËRNËS – RAHOVEC

Në përgjithësi në enterier të shtëpisë janë ruajtur elementet origjinale nga koha e ndërtimit të saj. Shkallët nga druri; Tavani i dekoruar me rozetë nga druri; Dera e vjetër; Oxhaku në përdhësë; Hapja harkore nga guri në fasadën ballore, janë disa nga elementet karakteristike.

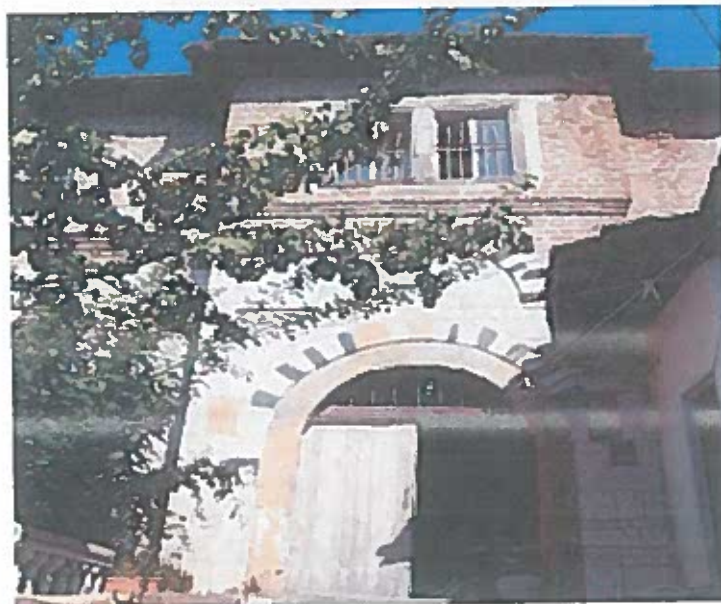
KULLA E HAJRULLAH ÇANTËS – RAHOVEC

Shtëpia ka shërbyer si bazë ushtarake e Perandorisë Osmane, deri në vitin 1908. Gjatë kohërave të ndryshme kjo shtëpi ka luajtur rol të rëndësishëm kombëtar, duke qenë vend tubim për diskutimin e çështjeve kombëtare. Mbulesa e kulmit fillimisht ka qenë e mbuluar me rrasa guri, karakteristike për ndërtimet e shekullit XIX në Rahovec, por më pas është zëvendësuar më tjegulla nga argjila.

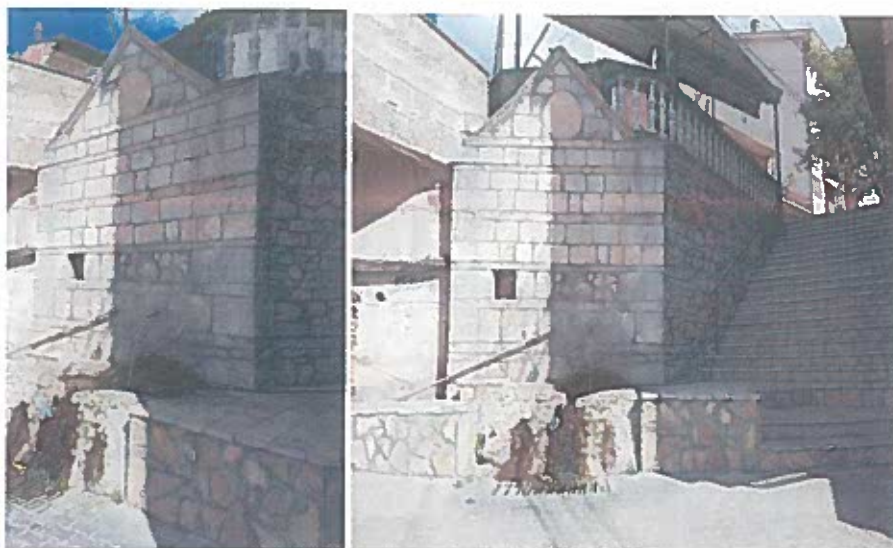
Kroi i vjetër në Qytet

Kroi nga guri përmban elemente artistike që e karakterizojnë: Në pjesën e sipërme të murit të kroit, duket një gdhendje në formë dielli.

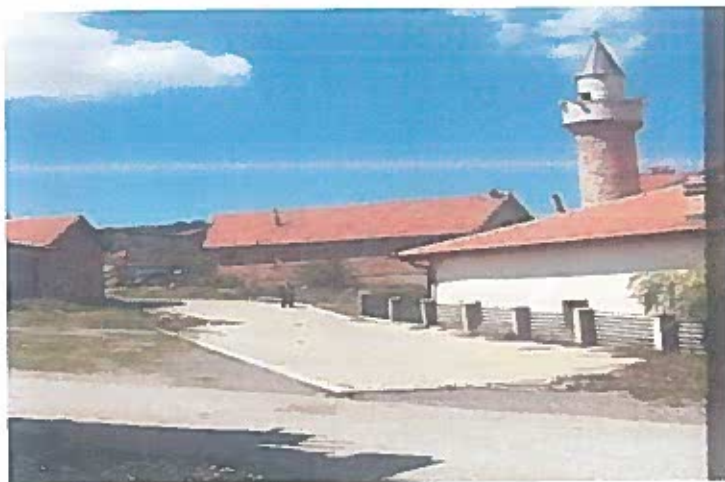
XHAMIA E FSHATIT ZATRIQ

Në oborrin e xhamisë gjenden varreza të personaliteteve të rëndësishme fetare të fshatit Zatriq, enterieri është ruajtur në gjendje origjinale me elementet nga druri. Minarja e ndërtuar me gur –

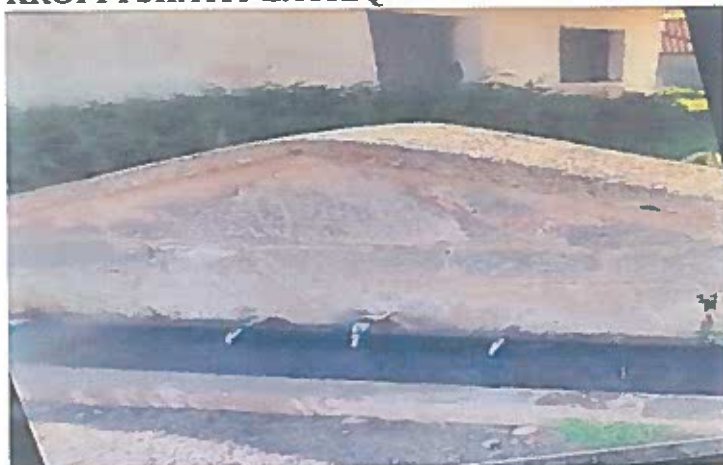
KROI I FSHATIT ZATRIQ

Kroi i fshatit në Zatriq hynë ndër krojet me të vjetra në komunën e Rahovecit, i cili ka shërbyer si burim për tu funizuar me ujë të pijes për banorë. Në ruajtjen e këtij kroi komuna ka bërë restaurimin në vitin 2020.

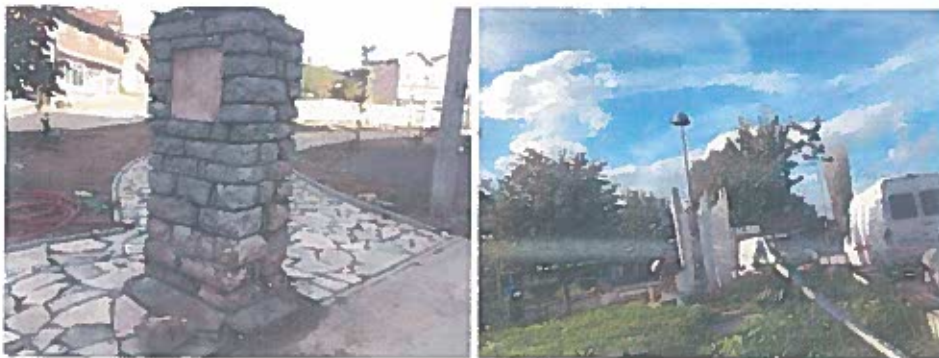
Çezma gjithmonë ka qenë funksionale dhe ka pasur ujë të rrjedhshëm. Çezma kishte gypa nëntokësor dhe një govatë për të pirë ujë bagëtitë. Të vjetrit kanë treguar se uji vinte nga Mali i Madh, në pjesën kah Krusha e Vogël. Është në interesin publik që kjo rrjedhë e ujit të funksionalizohet përsëri.

Pamje e çezmes me pllakat nga rregulluesit/pamje e pllakatës së LNÇ-së

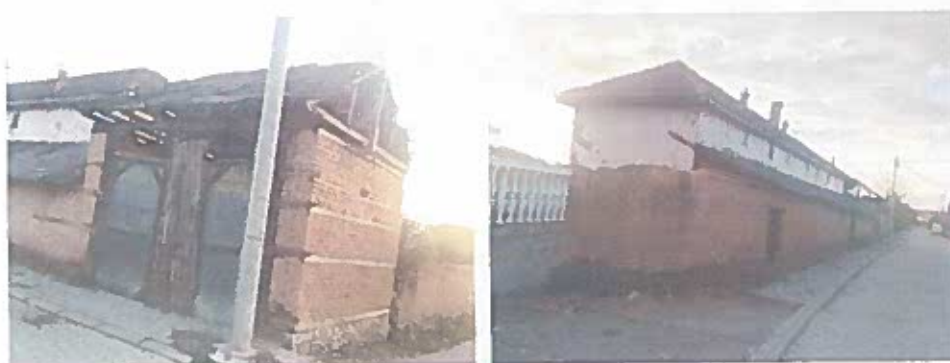
Janë dy shtëpi të vjetëra të ndërtuara me tulla nga llaçi e balta (qerpiç), të pa banuara. Objektet janë dy katëshe me kulm katër ujërash, me një oborr të rrethuar me mur tulle e llaç balte. Në oborr të shtëpive ekziston një hambar i vjetër druri në gjendje të mirë.

Pamje e pjeshme e shtëpisë, murit rrethues dhe dyerve

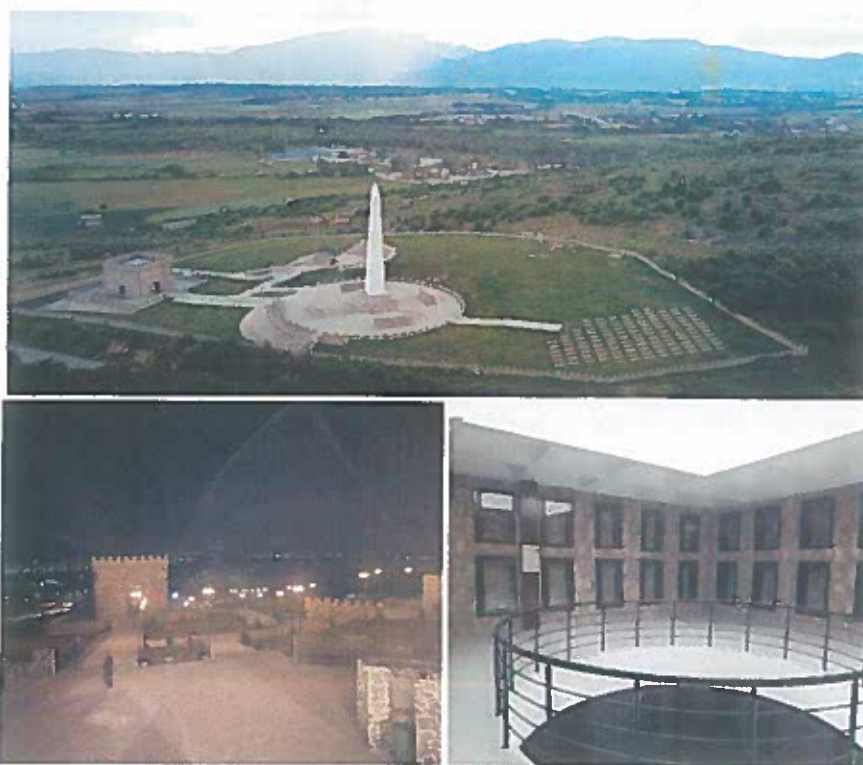
Kompleksi është i rrethuar me mur prej gurit, ndërsa objektet brenda kompleksit janë të ndërtuar me beton e të mveshur me gurë. Kompleksi përbëhet nga një kullë-muze, amfiteatri, obilisku (kompleksi memorial) dhe varrezat (vendi i varrezave të dëshmorëve). Ambienti mirëmbahet, i shoqëruar me shtegun e ecjes, shteg që të shpie të Ura Tibetiane, ku shihet gryka (kanioni) i Drinit të Bardhë, Ura e Fshajtë. Në faqet e grykës është shpella e Llapatanëve, ndërsa pak mbi shpellë ndodhen rrënojat e një fortifikate të kohës ilire-romake.

Pamje e Kompleksit të dëshmorëve – Gradish 2022.

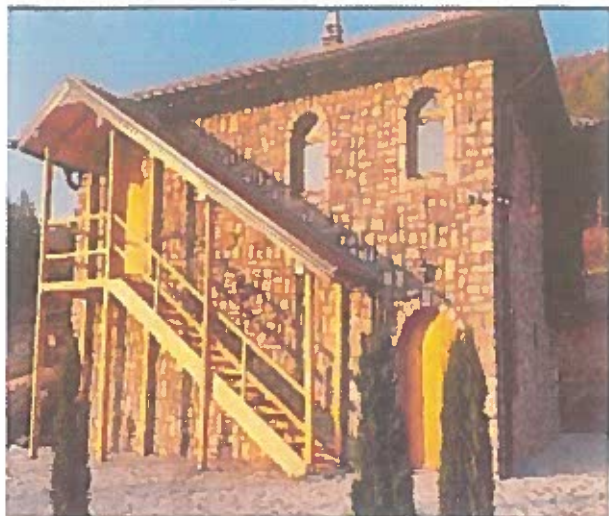
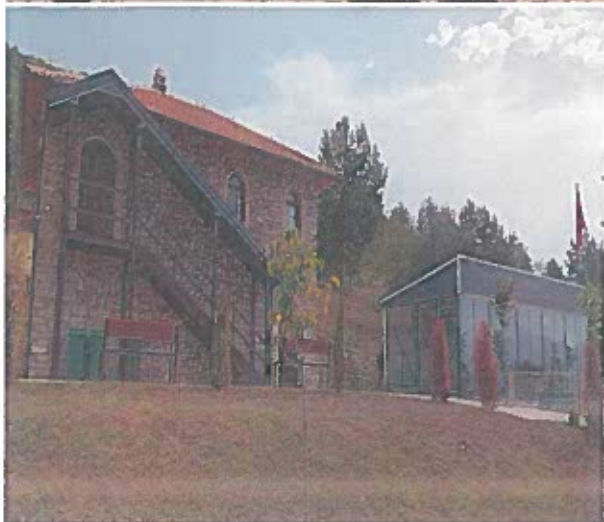
Kulla e Heronjve

Kjo kullë është ndërtuar në nderim të heronjve Xhelal Hajda – Toni, Selajdin Mullaabazi – Mici, Hamdi Hajrizi, Nezir Ymeri e Bektesh Haliti. Kulla do të shërbejë si muze i luftës së UÇK-së. Veturat ku janë vrarë dëshmorët janë vënë nën mbulojë dhe ruhen nga ndikimet atmosferike. Përirimi i kullës është bërë në vitin 2021.

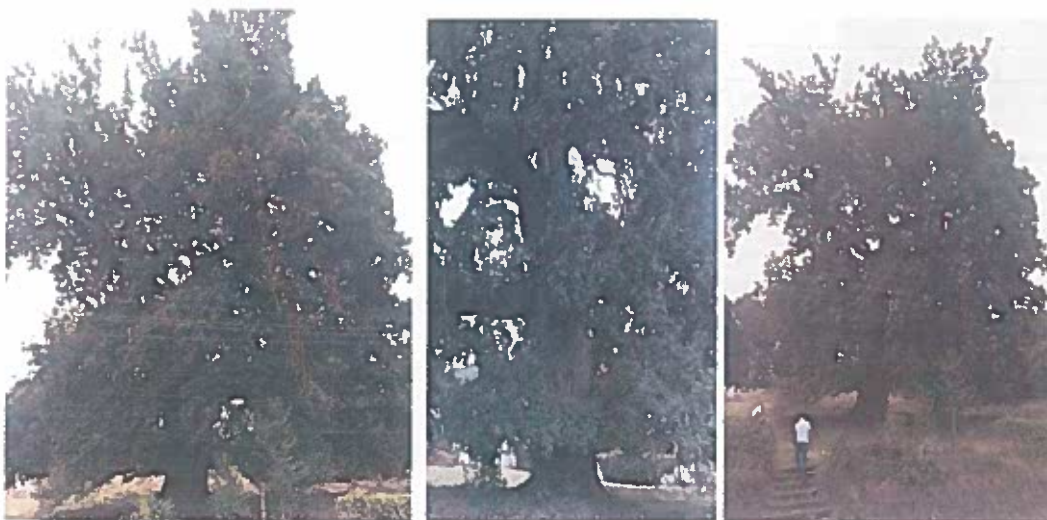
Lisi i vjetër, supozohet të jetë rreth 500 vjeçar. Në brendësi është i zbrazët, sepse vite më herët ka qenë i pa mbrojtur dhe ka pasur vatër zjarri në trungun e lisit. Drunj të tillë janë të rrallë në Kosovë dhe duhet të ruhen me kujdes.

Pamje e lisit në kohën e vizitës, shtator 2022

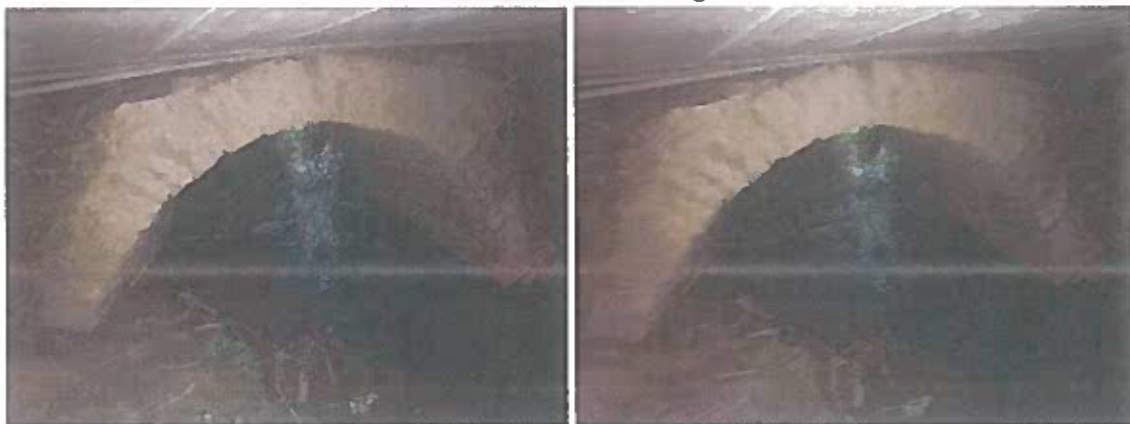
Ura lidh fshatrat Zoçishtë-Retijë, pak metra pas urës së Zoçishtit. Është në gjendje të mirë, e mbuluar me beton dhe asfalt. Dallohet vetëm harku me gurë i urës.

Pamjet e urës së gurit dhe betonimi i urës së re (2022).

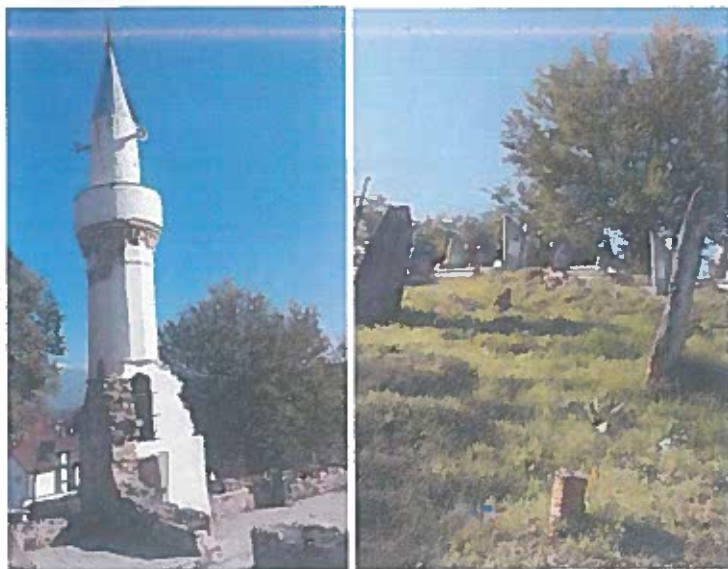
Rrënojat e xhamisë në fshatin Brestoc është e shek. XVI me nr. Unik 1763 në LTK.

Pamje e minaresë së xhamisë që është konservuar-restauruar më 2016. Pamje e gurëve mbivarror afër minaresë së vjetër.
